## Kajian Teknis Kerusakan Jembatan Dondang Kalimantan Timur

Pascasarjana Teknik Sipil Politeknik Negeri Samarinda, Indonesia  
Program Studi Rekayasa Perawatan dan Restorasi Jembatan

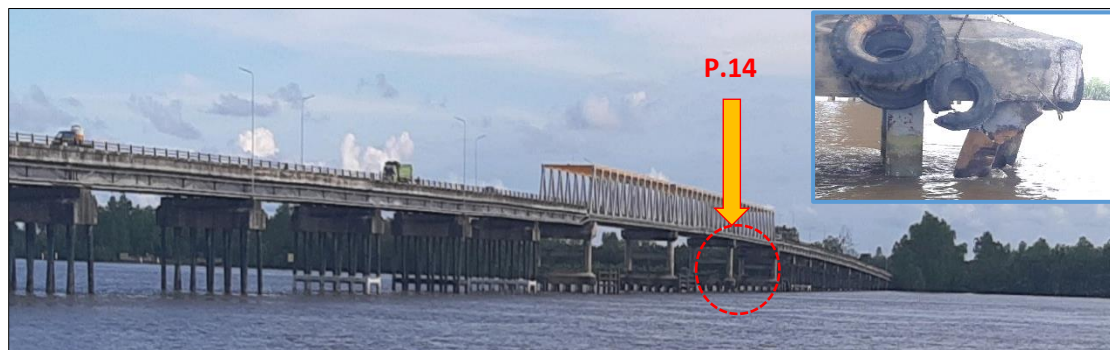
1. 2 titik Tiang Pancang Baja pada P.14 sisi hulu bengkok dan terlepas dari pile cap;
2. Pile Cap P.14 mengalami retak pada ujungnya sampai besi tulangan terlihat;
3. Landasan/perletakan mengalami perubahan/pergeseran;
4. Terjadi retakan expansion joint P.14, P.15 dan P.16 dengan kondisi terparah pada P.15 yaitu keretakan selebar 3 cm pada sisi hilir;
5. Expansion joint P.15 pada sisi hulu mengalami penyempitan, pada sisi hilir terjadi pelebaran, sedangkan pada P.14 dan P.16 pada sisi hulu mengalami pelebaran, sisi hilir terjadi penyempitan;
6. Perubahan geometrik jembatan.

**Gambar 2.** Pondasi Mengalami Kerusakan

4. Dari hasil Analisa perhitungan maka perlu dilakukan:
  - a. Penambahan tiang masing-masing satu baris disisi hulu dan hilir jembatan pada Pier 14;
  - b. Akibat poin a maka pilecap di Pier 14 diperpanjang sesuai kebutuhan dilapangan;

- c. Pergantian Elastomer bearing yang mengalami perubahan atau deformasi;
  - d. Perbaikan Expantion Join P.14, P.15, P.16 dan P.17, yang terdampak akibat ditabrak ponton batu bara.

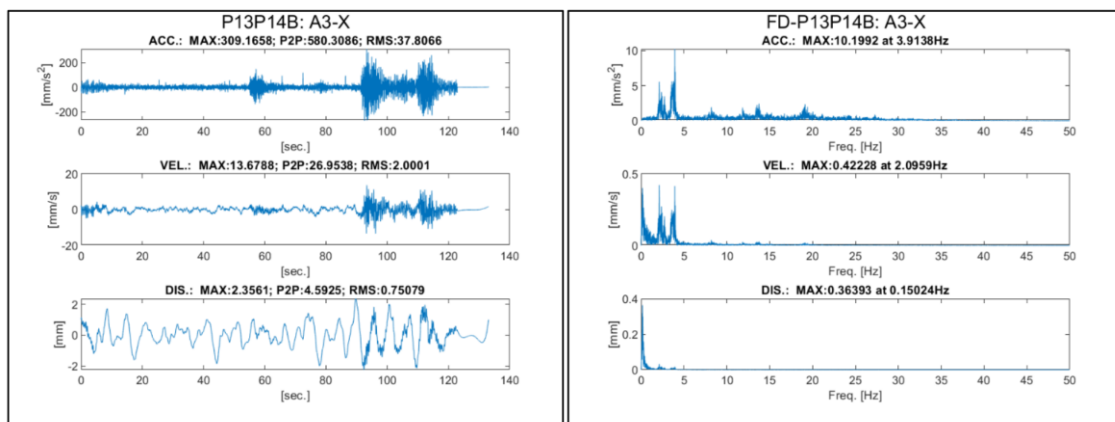
**Gambar 3.** Tipikal Pengukuran Accelerometer Bentang P13-P14 Dalam Time-domain (Kiri) dan Frequency-domain (Kanan)

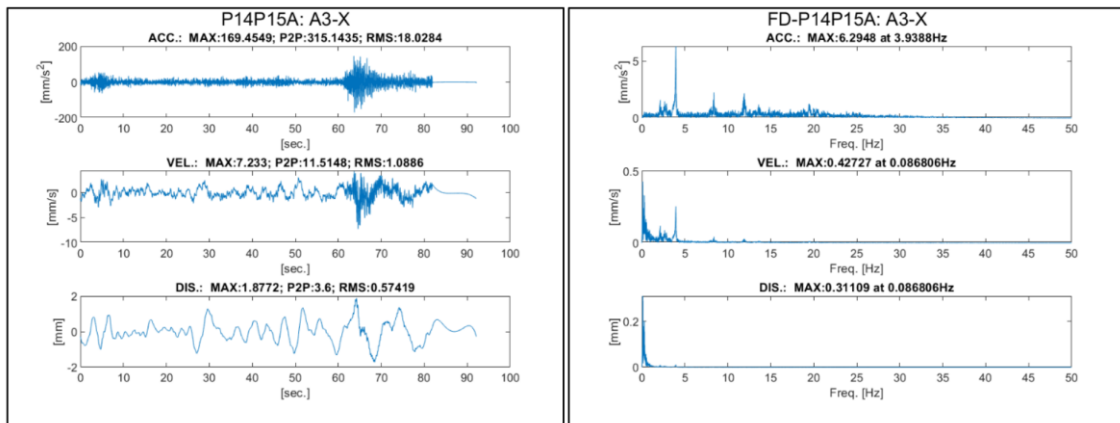
**Gambar 4.** Tipikal Pengukuran Accelerometer Bentang P14-P15 Dalam Time-domain (Kiri) dan Frequency-domain (Kanan)

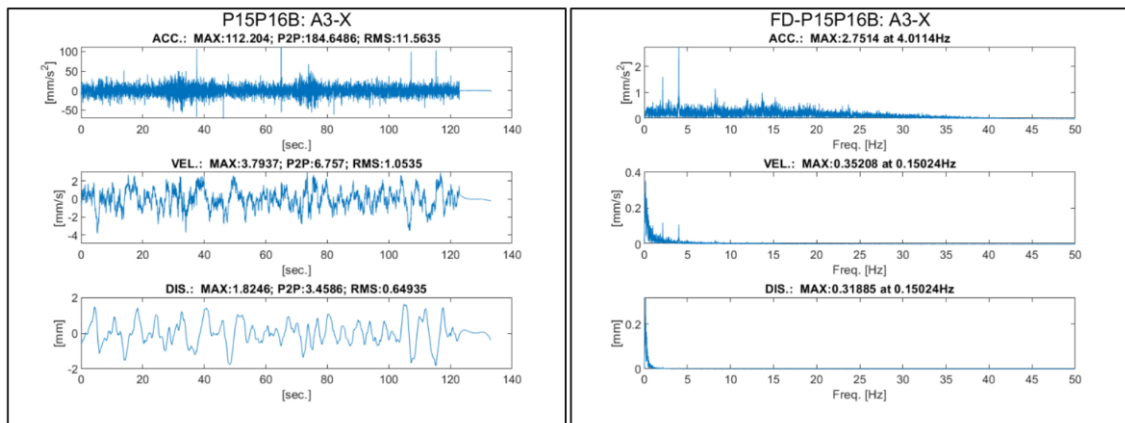
**Gambar 5.** Tipikal Pengukuran Accelerometer Bentang P15-P16 Dalam Time-domain (Kiri) dan Frequency-domain (Kanan)

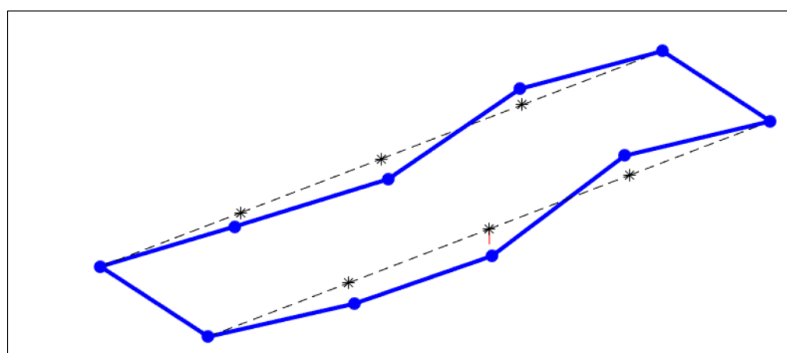
**Gambar 6.** Mode Shape Bentang P13-P14

Mode struktur jembatan yang diperoleh merupakan mode translasi vertikal dengan nilai frekuensi alami bentang P13-P14, P14-P15, dan P15-P16 yang diperoleh dari pengujian dinamik berturut-turut adalah 1.929 Hz, 2.028 Hz, dan 2.018 Hz atau masuk dalam kategori frekuensi normal (Akbar et al., 2020)

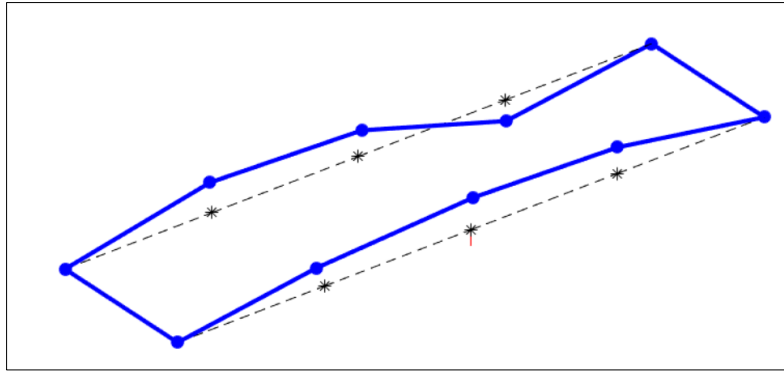
**Gambar 7.** Mode Shape Bentang P14-P15

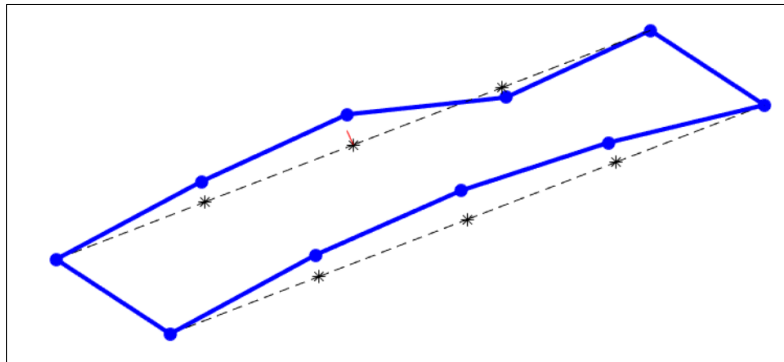
**Gambar 8.** Mode Shape Bentang P15-P16

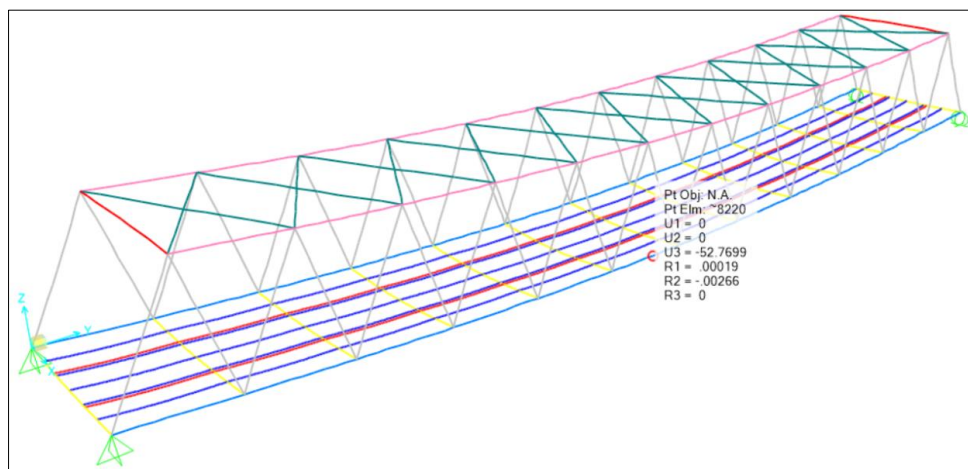
Lendutan pada struktur selanjutnya diperiksa terhadap batasan izin untuk menghindari lendutan yang berlebihan. Lendutan yang diperiksa adalah lendutan seketika akibat beban hidup yaitu BTR, BGT, dan TP. Batasan lendutan yang diatur dalam SNI 1725, 2016 adalah  $L/1000 = 60000/1000 = 60$  mm. Gambar 4-17 menunjukkan lendutan yang terjadi pada elemen struktur pada Jembatan Dondang. Lendutan maksimum yang terjadi pada struktur sebesar 52.77 mm < 60 mm.

**Gambar 9.** Lendutan yang terjadi

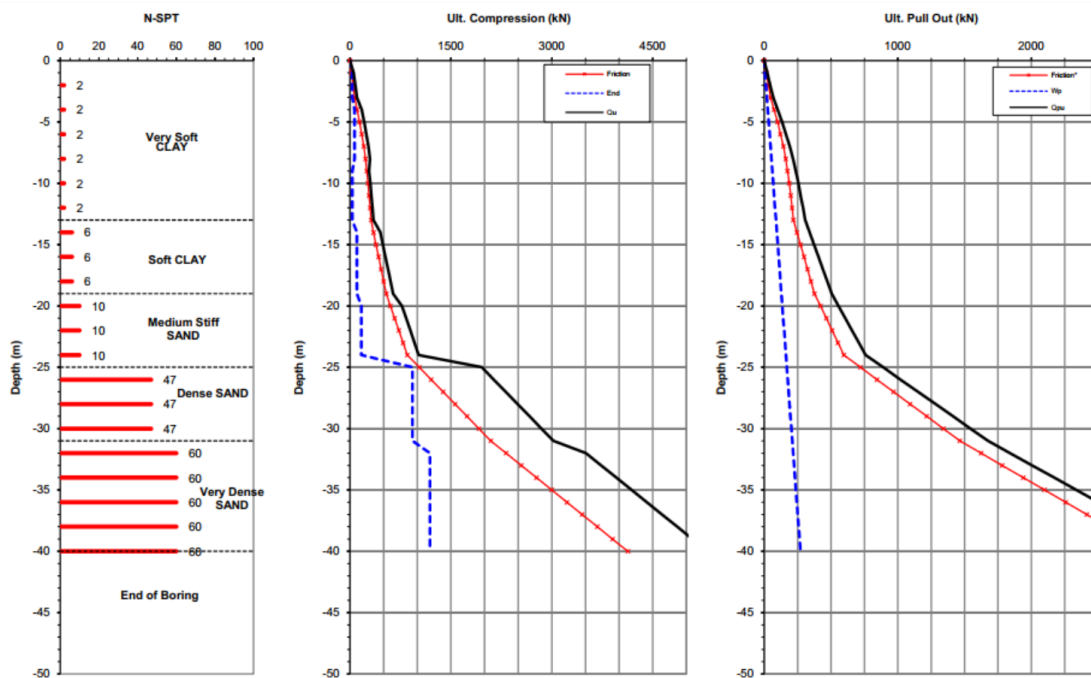
Gambar 10. Grafik daya dukung tiang tunggal

Dari hasil perhitungan pondasi exiting diketahui bahwa kemampuan tiang tidak dapat menahan beban yang terjadi dilihat dari daya dukung axial dan lateral tiang, dari hasil Analisa tersebut maka perlu dilakukan penambahan tiang agar beban lateral dan daya dukung axial tiang dapat terpenuhi sebagaimana dalam penelitian (Situmorang & Pratikso, 2019).

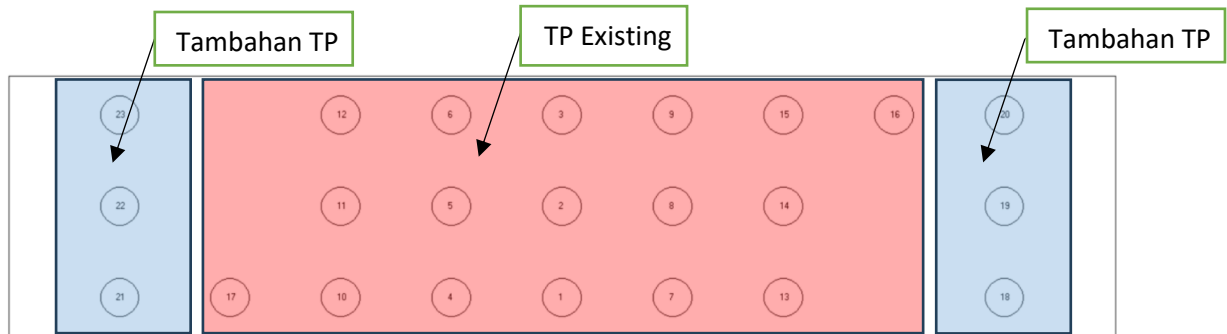
**Gambar 11.** Penambahan Tiang

Dari hasil perhitungan maka perlu dilakukan penambahan tiang pondasi seperti di bawah ini untuk menambah daya dukung tiang secara kelompok.
