## **Investigasi Struktur Gedung Balai Pertemuan Kelurahan Tlogosari Wetan**

**Hani Purwanti<sup>1\*</sup>, Ferry Firmawan<sup>2</sup>, Diah Aryati Puji Lestari<sup>3</sup>**

<sup>1,2,3</sup> Universitas Semarang, Jalan Soekarno-Hatta Tlogosari Semarang

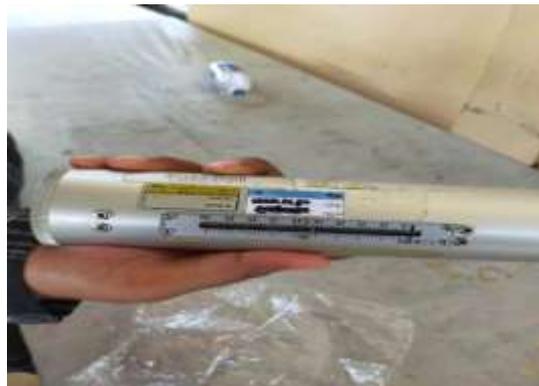
**Gambar 3.** Alat *Hammer Test*

Metoda pengujian material beton eksisting menggunakan *hammer test* ini dilakukan dengan memberikan beban *impact* (tumbukan) pada permukaan beton dengan menggunakan suatu massa yang diaktifkan dengan memberikan energi yang besarnya tertentu. Jarak pantulan yang timbul dari massa tersebut pada saat terjadi tumbukan dengan permukaan beton benda uji dapat memberi indikasi kekerasan dan juga, juga setelah kalibrasi, dapat memberikan indikasi nilai kuat tekan beton benda uji. Permukaan

beton yang kering akan menghasilkan nilai pantul yang lebih tinggi dari pada permukaan beton basah atau basah, menurut SNI ASTM C 805-2012, karena karbonasi pada permukaan beton juga dapat mempercepat laju pantul. SNI 03 4430 1997 menjelaskan untuk mengevaluasi kelayakan konstruksi, objek yang dipukul dengan beton harus sejajar. Gambar 3. memperlihatkan alat *hammer test* dan Gambar 4. memperlihatkan pengambilan sampel kuat tekan beton.
