# ANALISA PENGUJIAN PARTIAL DISCHARGE PADA KUBIKEL TD #1 MENGGUNAKAN METODE TRANSIENT EARTH VOLTAGE DI GARDU INDUK MUARA BUNGO

Vella Savira<sup>1)</sup>

<sup>1)</sup>Jurusan Teknik Elektro, Universitas Islam Sultan Agung Semarang

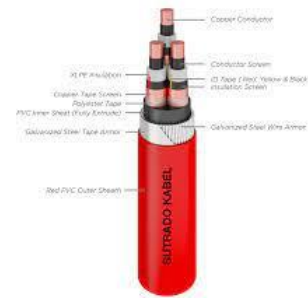
Gambar 3. XLPE

XLPE adalah polietilena yang telah mengalami proses pengikatan silang, yang juga dikenal dengan sebutan PEX atau XPE. Ini merupakan salah satu bentuk polietilen, yang merupakan bahan polimer. Monomer yang digunakan untuk membuat polimer ini adalah etilena. Proses polimerisasi tambahan etilena menghasilkan rantai polimer polietilen. XLPE dibuat dengan menambahkan agen pengikat silang ke rantai polimer polietilen. XLPE merupakan alternatif yang baik untuk PVC [4]. Pada gambar 3.

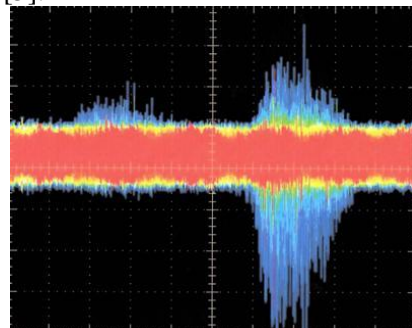
Gambar 4. Partial Discharge

Partial discharge (pelepasan parsial) adalah fenomena di mana terjadi pelepasan atau loncatan listrik pada bagian isolasi (baik di rongga internal maupun pada permukaan) akibat perbedaan potensial yang tinggi dalam isolasi tersebut. Partial discharge dapat menyebabkan kehilangan daya dan energi listrik, karena sebagian energi listrik yang mengalir terbuang ke tanah melalui rongga udara dalam bahan isolasi atau pada sambungan material (jointing) atau terminasi. Seperti gambar 4 di bawah [4], [5].

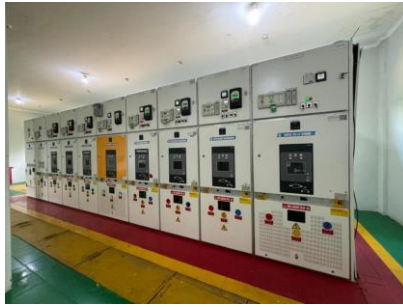
Gambar 9. Kubikel TD #1

Pengambilan data dapat dilakukan secara *online* (tanpa padam). Pada gambar 9 yang ada di bawah ini merupakan kubikel TD #1.

Sesuai dengan gambar 3.3. di atas, kubikel yang akan dilakukan pengujian *partial discharge* adalah kubikel *feeder* Cemara, kubikel *incoming* TD 1, kubikel *feeder* Palembang, kubikel *feeder* Mahoni, dan kubikel *feeder* Lavender. Pada setiap kubikel dapat diukur dari beberapa titik komponen, yaitu ruang CT, ruang VT, PMT, busbar atas, dan box kabel.

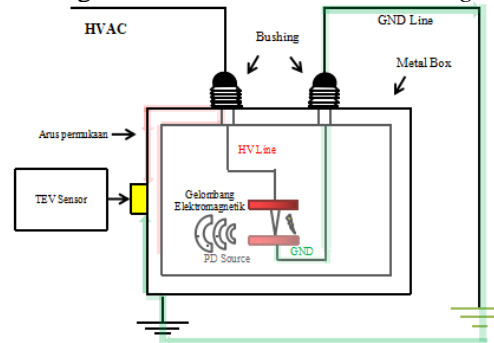
Gambar 10. Diagram Blok Pengukuran Metode TEV

Gambar 11 di bawah merupakan diagram blok pengukuran dengan metode *transient earth voltage* (TEV).

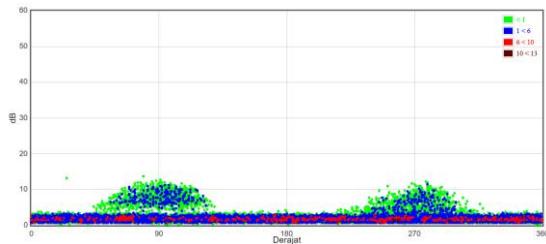
Gambar 14. *Pattern* PMT Penyulang Cemara

Dari hasil tabel 3., dapat disimpulkan bahwa kubikel penyulang Cemara pada komponen PMT kemungkinan terdapat *internal partial discharge* level rendah karena berada di antara 10-19 dB dan nilai PPC diantara 0,5 - 6.

Berdasarkan standar pabrikan, hasil seperti gambar *pattern* 14. di atas termasuk kategori *internal PD* tingkat rendah dan dapat diinterpretasikan bahwa kubikel penyulang Cemara pada komponen PMT ada indikasi awal *partial discharge* sehingga tetap dilakukan pengecekan secara berkala dan rutin apakah terdapat kenaikan intensitas *partial discharge*.
