Investigasi Struktur Bangunan Cagar Budaya di Kota Semarang

This research aims to examine and analyze the structure of cultural heritage buildings to ensure sustainability and identify potential damage that may occur. Given the high historical and architectural value, preserving cultural heritage buildings is very important. A comprehensive evaluation was carried out on several cultural heritage buildings in Indonesia using non-destructive methods such as laser scanning, georadar and material strength testing. Laser scanning is used to create accurate 3D models of buildings, while georadar is useful for detecting invisible internal damage. Material strength testing is carried out to assess whether building materials are still suitable or have experienced degradation. The results of the analysis show that many cultural heritage buildings have experienced significant structural degradation due to age, environmental conditions and inappropriate human intervention. Some buildings show cracks in walls and foundations due to land subsidence or extreme climate change. Apart from that, the use of inappropriate restoration materials also contributes to a decrease in the quality of the buil

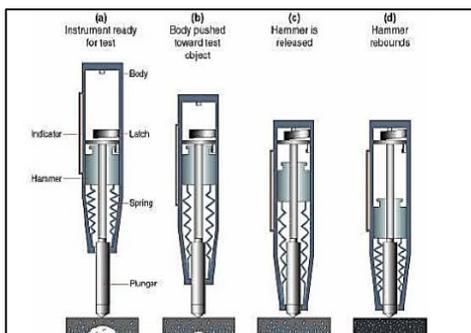
Alat ini bekerja dengan menumbukkan massa berenergi tertentu ke permukaan beton. Pantulan yang dihasilkan dari tumbukan tersebut menunjukkan tingkat kekerasan beton, dan setelah dikalibrasi, dapat digunakan untuk memperkirakan kuat tekan beton. Rebound Hammer Test adalah alat yang umum digunakan untuk pengujian ini, berfungsi untuk mengevaluasi kualitas lapisan luar beton pada struktur yang diuji.

Gambar 1. Prinsip kerja alat jack hammer

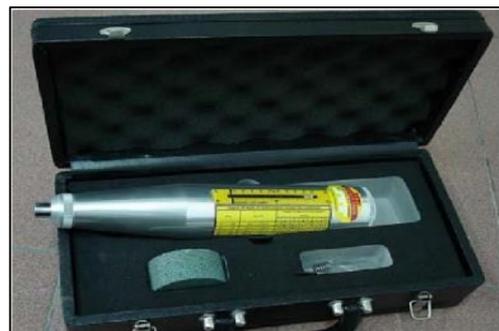
Gambar 2. Alat uji jack hammer

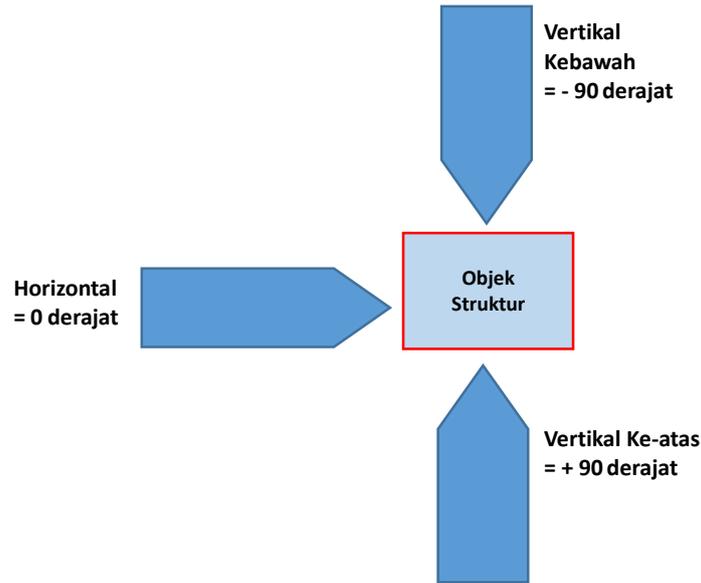
Karena kemudahannya, penggunaan alat tersebut dapat dilakukan secara efektif dan cepat pada area yang luas. Alat ini sangat sensitif terhadap variasi permukaan beton, seperti adanya partikel batu di dekat permukaannya. Oleh karena itu, beberapa pengukuran di sekitar setiap titik uji diperlukan, dan hasilnya perlu dirata-ratakan. British Standards (BS) merekomendasikan antara 9 hingga 25 pengujian untuk setiap area uji seluas maksimal 300 mm², dengan jarak antar titik uji minimal 20 mm. Secara umum alat yang digunakan ialah untuk :

Gambar 3. Ilustrasi cara tumbukan hammer test

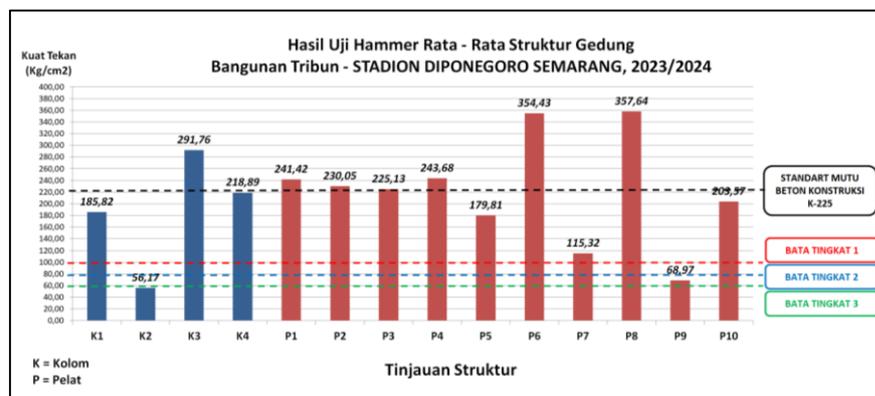
Gambar 6. Grafik hammer test bangunan tribun Stadion Diponegoro

Dari total sampel pengujian kolom pasangan bata merah didapatkan rata – rata K-188,16 (f_c' 15,62 MPa) sesuai standart klasifikasi kekuatan bata merah menurut SNI 15-2094-1991. Dimana terdapat 8 sampel pengujian pelat beton bertulang didapatkan rata – rata K-205,06 (f_c' 17,02 MPa) serta 2 sampel pelat velodrome didapatkan rata-rata K-289,78 (f_c' 24,05 MPa). Jika dikomparasikan dengan mutu beton bertulang minimum untuk diklasifikasikan sebagai material struktur maka untuk pelat beton bertulang dengan nilai rata – rata K-205,06 (f_c' 17,02 MPa) < K-225 (f_c' 19 MPa) menandakan dibawah standart mutu beton bertulang.

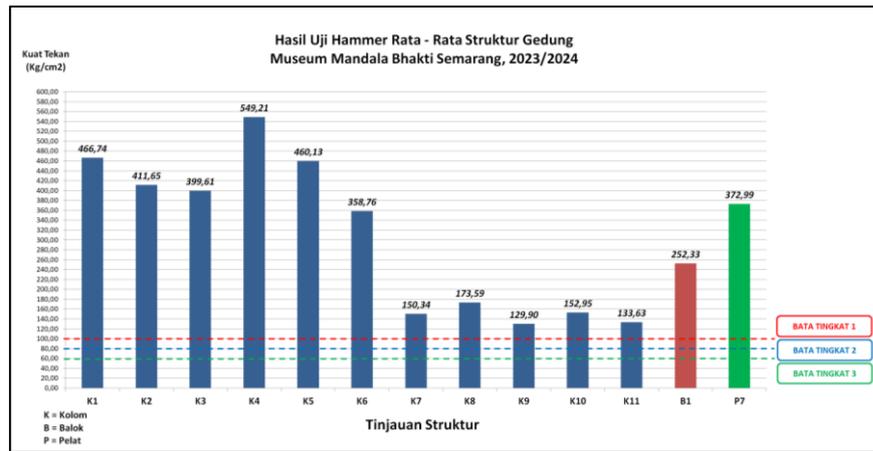
Gambar 9. Grafik hammer test bangunan Museum Mandala Bhakti Semarang

Dari total 8 sampel pengujian kolom pasangan bata merah didapatkan rata – rata K-238,80 (fc’ 19,82 MPa), sedangkan 3 sampel kolom beton bertulang didapatkan rata – rata K-492,03 (fc’ 40,84 MPa), Serta untuk 1 sampel balok beton bertulang didapatkan rata – rata K-252,33 (fc’ 20,94 MPa), dan untuk pelat tangga K-372,99 (fc’ 30,96 MPa), sehingga masuk dalam kategori kuat tekan bata tingkat I (> 10 MPa) untuk kolom pasangan bata merah standart klasifikasi kekuatan bata merah menurut SNI 15-2094-1991. Dan untuk beton bertulang (kolom, balok maupun pelat tangga) sesuai standart minimum kuat tekan beton structural K-225 (fc’ 19 Mpa).

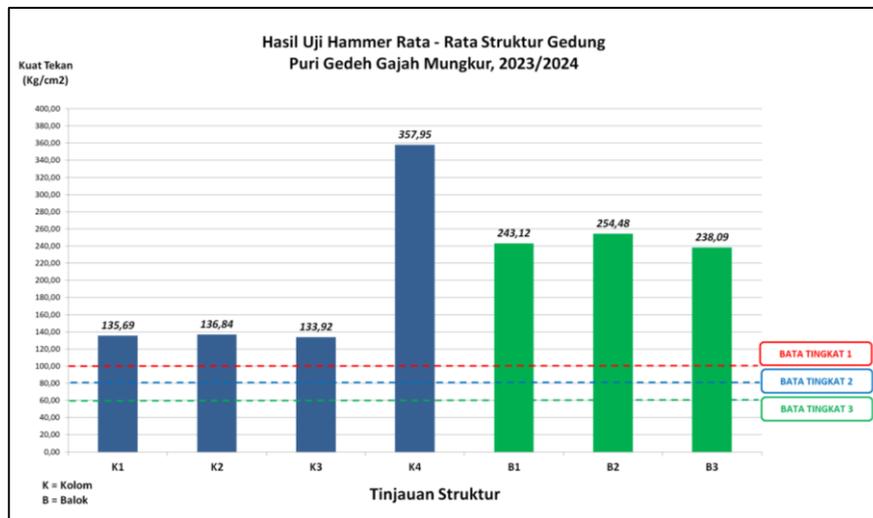
Gambar 12. Grafik nilai hammer test bangunan Puri Gedeh Gajah Mungkur Semarang

Dari total 4 sampel pengujian kolom pasangan bata merah didapatkan rata – rata K-191,10 (fc’ 15,86 MPa), sehingga masuk dalam kategori kuat tekan bata tingkat I (8 – 10 MPa). Serta untuk balok bata merah didapatkan rata – rata K-245,23 (fc’ 20,35 MPa), sehingga masuk dalam kategori kuat tekan bata tingkat I (8 – 10 MPa). Masih sesuai standart klasifikasi kekuatan bata merah menurut SNI 15-2094-1991.

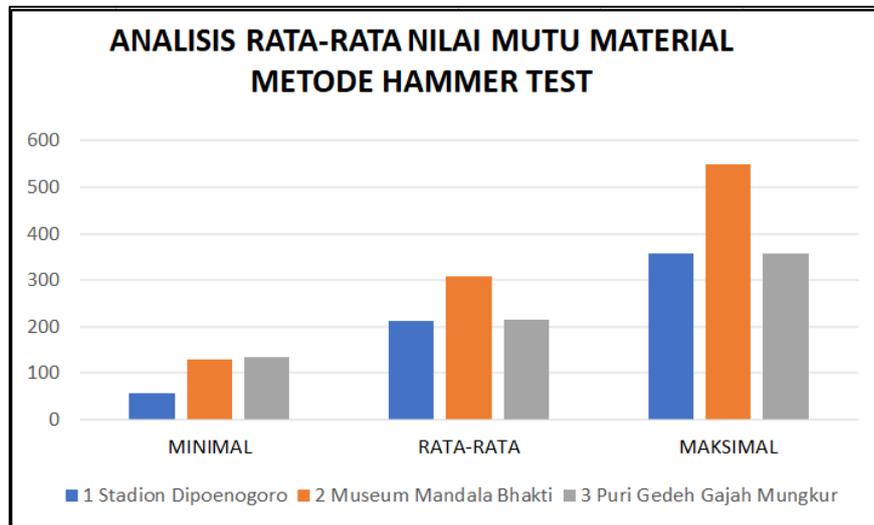
Gambar 14. Grafik nilai rata rata mutu material 3 bangunan cagar budaya dengan metode hammer test

Dengan perbandingan grafik di atas dapat diketahui bahwa bangunan Museum Mandala Bhakti mendapat nilai rata-rata mutu materialnya K-308,603 kg/cm², dan nilai maksimalnya K-549,207 kg/cm².

Diantara ketiga bangunan tersebut, yaitu bangunan Museum Mandala Bhakti memiliki nilai rata-rata mutu materialnya (strukturnya) yang lebih tinggi dari pada 2 bangunan lainnya yaitu K-308,603 kg/cm². sehingga masuk dalam kategori kuat tekan bata tingkat I untuk kolom pasangan bata merah standart klasifikasi kekuatan bata merah menurut SNI 15-2094-1991. Kuat tekan beton bertulang (kolom, balok maupun pelat tangga) sesuai standart minimum kuat tekan beton struktural K-225. Yang berarti bangunan Museum Mandala Bhakti memiliki ketahanan maupun kondisi yang baik secara stukturnya.
