Investigasi Struktur Bangunan Cagar Budaya Di Kota Semarang

Aldiva Rizky Kridautama ^a, Ageng Aji Pramudya ^b, Hani Purwanti ^{c*}, Nur Fithriani F Cholida ^d,
Kukuh Wisnuaji Widiatmoko ^e

^{a, b, c, d, e} Program Studi Teknik Sipil, Universitas Semarang, Jl. Soekarno-Hatta, Tlogosari, Semarang

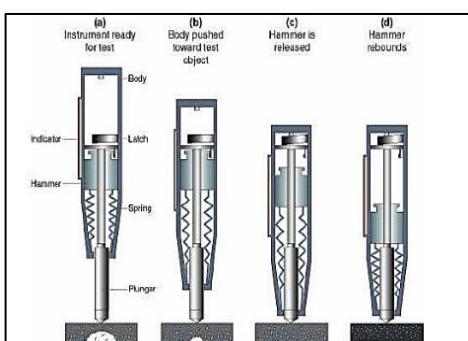
Alat ini bekerja dengan menumbukkan massa berenergi tertentu ke permukaan beton. Pantulan yang dihasilkan dari tumbukan tersebut menunjukkan tingkat kekerasan beton, dan setelah dikalibrasi, dapat digunakan untuk memperkirakan kuat tekan beton. Rebound Hammer Test adalah alat yang umum digunakan untuk pengujian ini, berfungsi untuk mengevaluasi kualitas lapisan luar beton pada struktur yang diuji.

Gambar 1. Prinsip kerja alat jack hammer

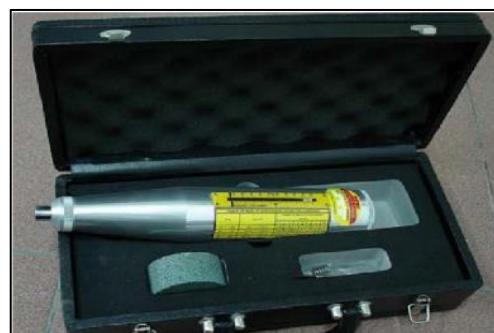
Gambar 2. Alat uji jack hammer

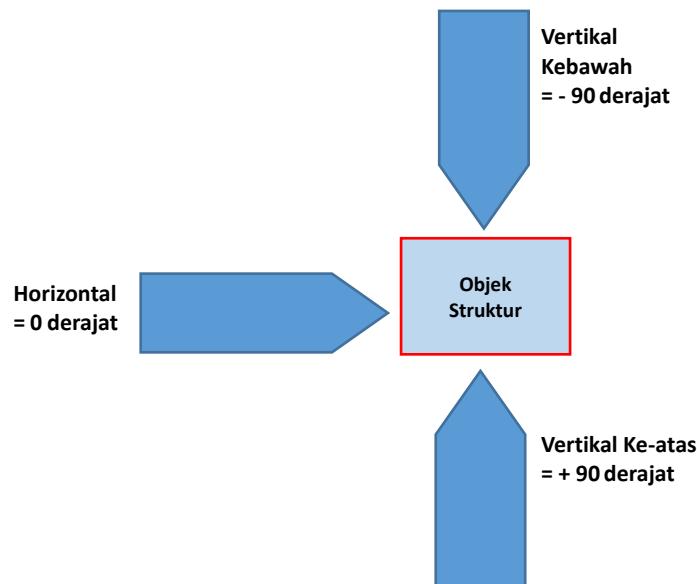
- Rumus dari grafik excel ditarik berdasarkan sudut pengujian (kolom 0, Balok +90°, pelat -90°) setelah itu dikali standart deviasi. Hasilnya harus lebih kecil dari pengukuran aktualnya. Tujuannya adalah untuk *spelling* keamanan suatu bangunan.suatu bangunan.

**Gambar 3.** Ilustrasi cara tumbukan hammer test**Tabel 1.** Nilai deviasi standar untuk berbagai tingkat pengendalian mutu pekerjaan

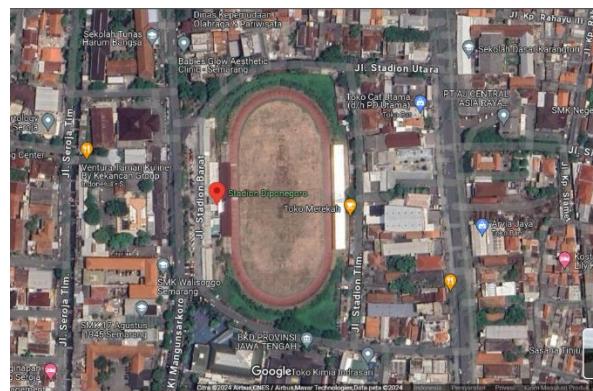
Gambar 4. Titik lokasi bangunan Stadion Diponegoro

- Stadion Diponegoro adalah salah satu velodrome tertua di Asia Tenggara dan merupakan yang paling lengkap di Indonesia. Velodrome ini memiliki lintasan balap sejak tahun 1934, menjadikannya pusat utama kegiatan balap sepeda di Indonesia. Ikatan Sport Sepeda Indonesia (ISSI) dibentuk di Kota Semarang pada 20 Mei 1956, bertepatan dengan peringatan Hari Kebangkitan Nasional, dan kota ini juga menjadi tuan rumah Kongres serta Kejuaraan Nasional pertama. Pada PON II tahun 1951 di Jakarta, balap sepeda sudah diperlombakan. Saat ini, Stadion Diponegoro telah ditetapkan sebagai cagar budaya, namun fasilitasnya kurang memadai dan lintasan banyak yang retak, sehingga berisiko bagi para atlet yang menggunakanannya.

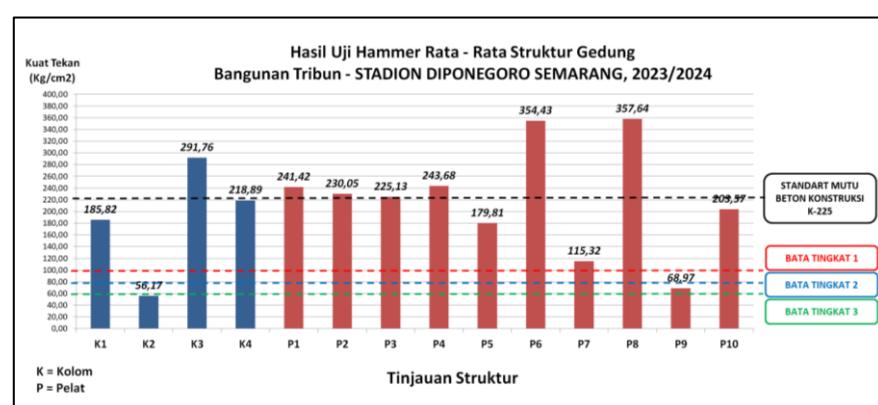
Hasil pengujian hammer test sesuai posisi dan letaknya dalam area bangunan tersebut adalah sebagai berikut.

Gambar 6. Grafik hammer test bangunan tribun Stadion Diponegoro

Dari total sampel pengujian kolom pasangan bata merah didapatkan rata – rata K-188,16 (fc' 15,62 MPa) sesuai standart klasifikasi kekuatan bata merah menurut SNI 15-2094-1991. Dimana terdapat 8 sampel pengujian pelat beton bertulang didapatkan rata – rata K-205,06 (fc' 17,02 MPa) serta 2 sampel pelat velodrome didapatkan rata-rata K-289,78 (fc' 24,05 MPa). Jika dikomparasikan dengan mutu beton bertulang minimum untuk diklasifikasikan sebagai material struktur maka untuk pelat beton bertulang dengan nilai rata – rata K-205,06 (fc' 17,02 MPa) < K-225 (fc' 19 MPa) menandakan dibawah standart mutu beton bertulang.

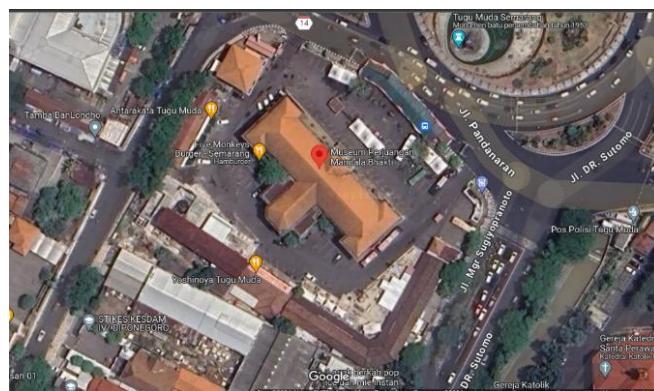
Gambar 7. Peta lokasi bangunan Museum Mandala Bhakti

- 2) Museum Mandala Bhakti di Kota Semarang terletak di Jalan Soegijapranoto, kawasan Tugu Muda. Dirancang oleh arsitek Belanda. bangunan ini awalnya digunakan sebagai Pengadilan Tinggi bagi rakyat Eropa pada tahun 1908. Pada tahun 1950, dan sejak 1985 digunakan sebagai museum. Museum Mandala Bhakti di Kota Semarang saat ini berada dalam kondisi yang memerlukan perhatian.

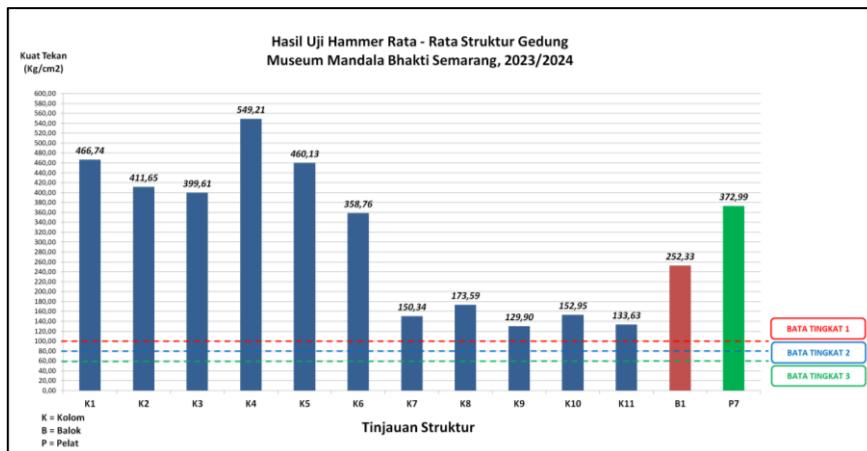
Hasil data hammer test sesuai posisi dan letaknya dalam area bangunan tersebut:

Gambar 9. Grafik hammer test bangunan Museum Mandala Bhakti Semarang

Dari total 8 sampel pengujian kolom pasangan bata merah didapatkan rata – rata K-238,80 (f_c' 19,82 MPa), sedangkan 3 sampel kolom beton bertulang didapatkan rata – rata K-492,03 (f_c' 40,84 MPa), Serta untuk 1 sampel balok beton bertulang didapatkan rata – rata K-252,33 (f_c' 20,94 MPa), dan untuk pelat tangga K-372,99 (f_c' 30,96 MPa), sehingga masuk dalam kategori kuat tekan bata tingkat I (> 10 MPa) untuk kolom pasangan bata merah standart klasifikasi kekuatan bata merah menurut SNI 15-2094-1991. Dan untuk beton bertulang (kolom, balok maupun pelat tangga) sesuai standart minimum kuat tekan beton structural K-225 (f_c' 19 Mpa).

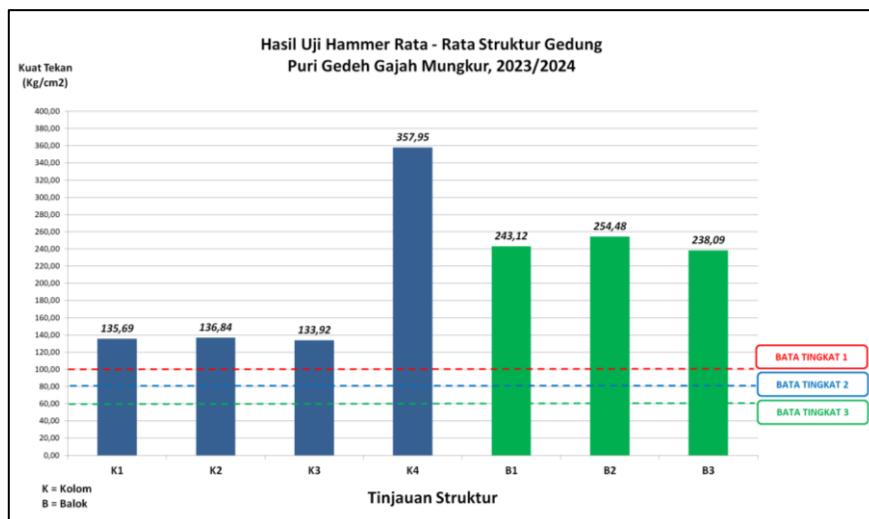
Hasil data hammer test sesuai posisi dan letaknya dalam area bangunan tersebut:

**Gambar 12.** Grafik nilai hammer test bangunan Puri Gedeh Gajah Mungkur Semarang

Dari total 4 sampel pengujian kolom pasangan bata merah didapatkan rata – rata K-191,10 (fc' 15,86 MPa), sehingga masuk dalam kategori kuat tekan bata tingkat I (8 – 10 MPa). Serta untuk balok bata merah didapatkan rata – rata K-245,23 (fc' 20,35 MPa), sehingga masuk dalam kategori kuat tekan bata tingkat I (8 – 10 MPa). Masih sesuai standart klasifikasi kekuatan bata merah menurut SNI 15-2094-1991.

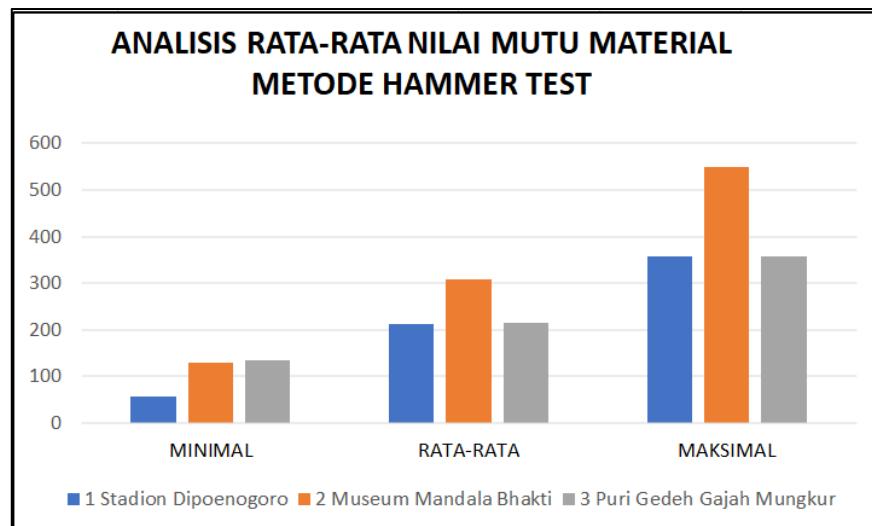
Gambar 14. Grafik nilai rata rata mutu material 3 bangunan cagar budaya dengan metode hammer test

Dengan perbandingan grafik di atas dapat diketahui bahwa bangunan Museum Mandala Bhakti mendapat nilai rata-rata mutu materialnya K-308,603 kg/cm², dan nilai maksimalnya K-549,207 kg/cm².
