Investigasi Struktur Bangunan Cagar Budaya di Kota Semarang

Aldiva Rizky Kridautama^a, Ageng Aji Pramudya^b, Hani Purwanti^{c*}, Nur Fithriani F Cholida^d,
Kukuh Wisnuaji Widiatmoko^e

^{a, b, c, d, e} Program Studi Teknik Sipil, Universitas Semarang, Jl. Soekarno-Hatta, Tlogosari, Semarang

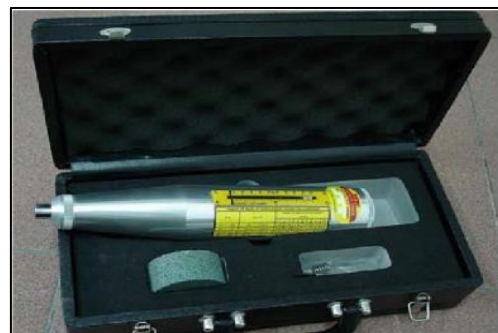
Gambar 2. Alat uji jack hammer

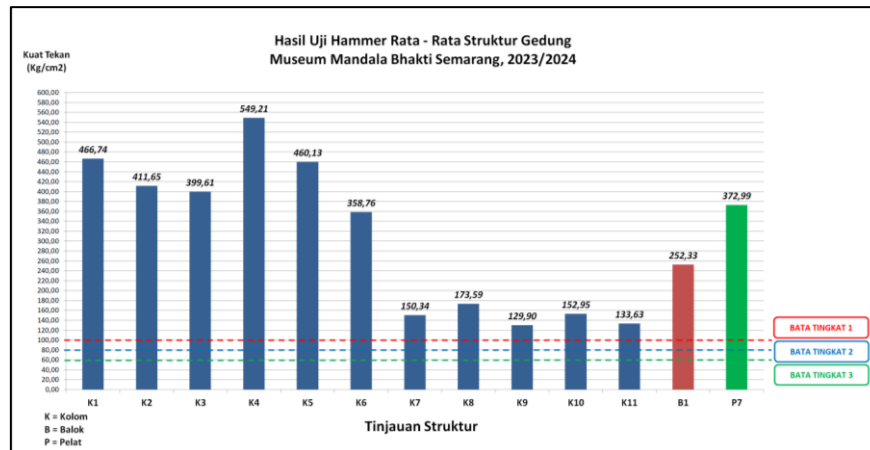
Gambar 9. Grafik hammer test bangunan Museum Mandala Bhakti Semarang

Dari total 8 sampel pengujian kolom pasangan bata merah didapatkan rata – rata K-238,80 (fc’ 19,82 MPa), sedangkan 3 sampel kolom beton bertulang didapatkan rata – rata K-492,03 (fc’ 40,84 MPa), Serta untuk 1 sampel balok beton bertulang didapatkan rata – rata K-252,33 (fc’ 20,94 MPa), dan untuk pelat tangga K-372,99 (fc’ 30,96 MPa), sehingga masuk dalam kategori kuat tekan bata tingkat I (> 10 MPa) untuk kolom pasangan bata merah standart klasifikasi kekuatan bata merah menurut SNI 15-2094-1991. Dan untuk beton bertulang (kolom, balok maupun pelat tangga) sesuai standart minimum kuat tekan beton structural K-225 (fc’ 19 Mpa).

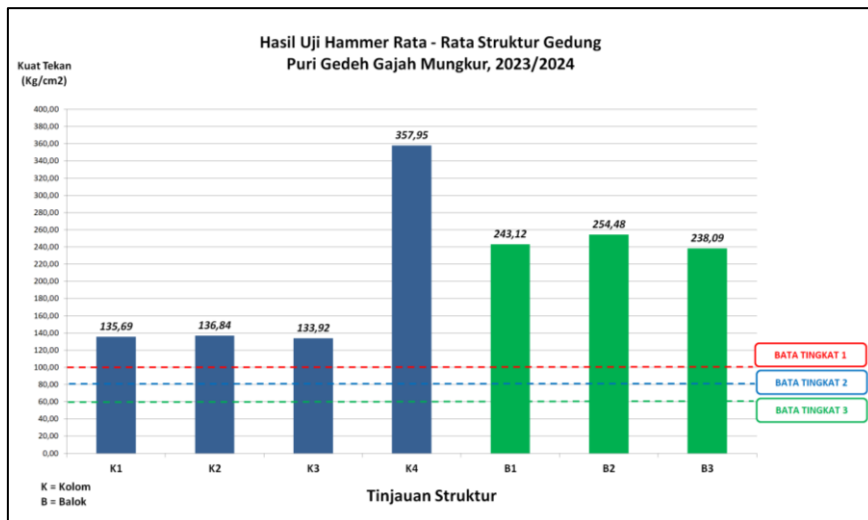
Gambar 12. Grafik nilai hammer test bangunan Puri Gedeh Gajah Mungkur Semarang

Dari total 4 sampel pengujian kolom pasangan bata merah didapatkan rata – rata K-191,10 (fc’ 15,86 MPa), sehingga masuk dalam kategori kuat tekan bata tingkat I (8 – 10 MPa). Serta untuk balok bata merah didapatkan rata – rata K-245,23 (fc’ 20,35 MPa), sehingga masuk dalam kategori kuat tekan bata tingkat I (8 – 10 MPa). Masih sesuai standart klasifikasi kekuatan bata merah menurut SNI 15-2094-1991.
