IDENTIFIKASI PROFIL KUMUH KELURAHAN GONDORIYO, KECAMATAN NGALIYAN, KOTA SEMARANG

Kata Kunci : Identifikasi, Profil, Kumuh

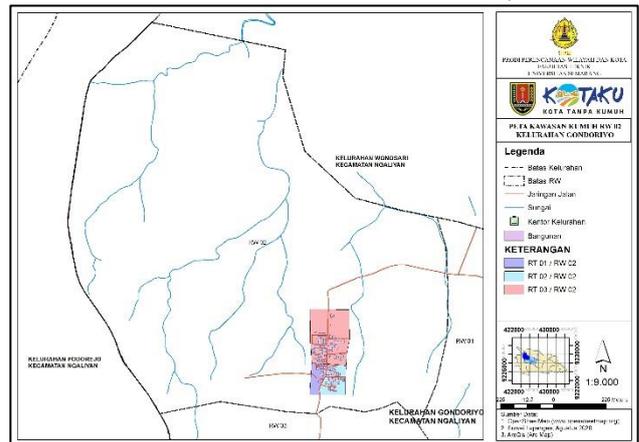
Wilayah yang teridentifikasi kumuh di Kelurahan Gondoriyo, terdapat di RW 02, RT 01,02,03. RW 02 yang merupakan salah satu permukiman asli dan teridentifikasinya kawasan pencegahan kumuh. Luas wilayah RW 02 yang terindikasi kumuh tersebut adalah 194,59 Ha.

Gambar 1. Peta Kawasan Kumuh RW 02, Kelurahan Gondoriyo

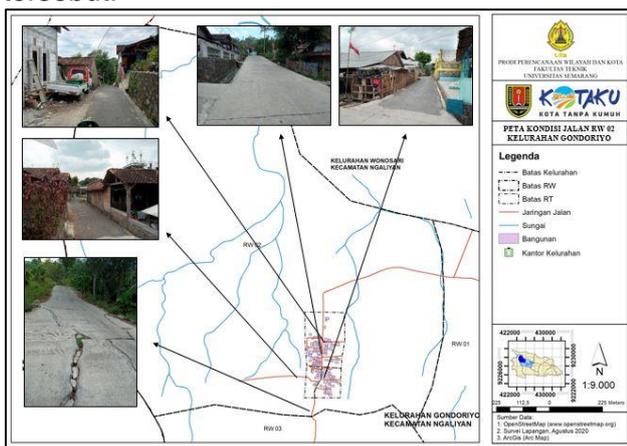
Berdasarkan kondisi eksisting pada tahun 2020 kondisi jalan di RW 02 sudah di beton atau sudah baik di sepanjang jalan lingkungan di RW 02, namun terdapat titik kerusakan atau retaknya jalan di RT 02 RW 02 yang di akibatkan oleh pergeseran tanah akibatnya jalan tersebut retak, selain itu terdapat di beberapa titik jalan tersebut masih tanah belum beraspal atau beton. Untuk itu dilakukan sebuah pemeliharaan jalan dan perbaikan jalan tersebut.

Sumber: Analisis Individu
Gambar 2. Peta Kondisi Jalan RW 02, Kelurahan Gondoriyo

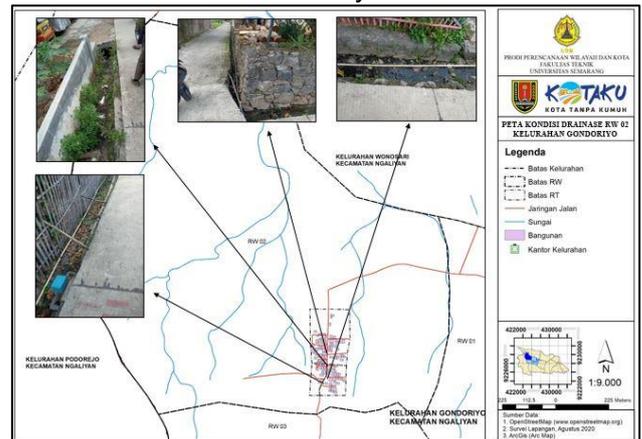
Kondisi saluran drainase di RW 02 sudah cukup baik, drainase yang berada di jalan utama RW 02 tersebut dengan kedalaman yang sudah sesuai dan lebar yang sesuai menjadikan drainase tersebut dapat menampung air pembuangannya, namun meskipun sudah baik, terdapat sampah dan rumput liar yang dapat menjadi permasalahan pada drainase, untuk itu guna memperlancar saluran drainase tersebut dilakukanlah sebuah pemeliharaan yang lebih yang bisa dilakukan oleh masyarakat sekitar dengan cara gotong royong dalam membersihkan rumput dan sampah yang menghambat mengalirnya saluran drainase disepanjang drainase RW 02.

Apabila pada saat musim hujan, saluran drainase tersebut dapat menampung aliran air tanpa adanya hambatan dari permasalahan sampah tersebut, berikut merupakan kondisi

Sumber: Analisis Individu
Gambar 3. Peta Kondisi Drainase RW 02, Kelurahan Gondoriyo

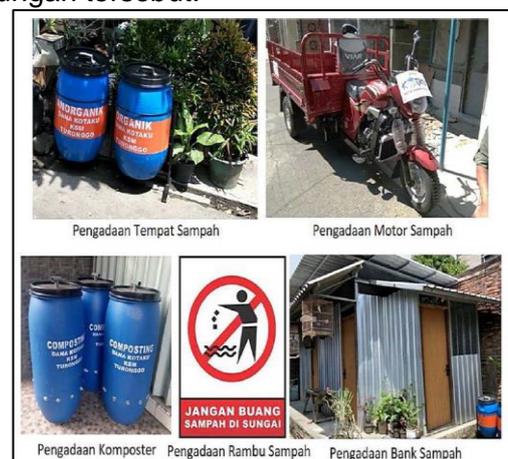
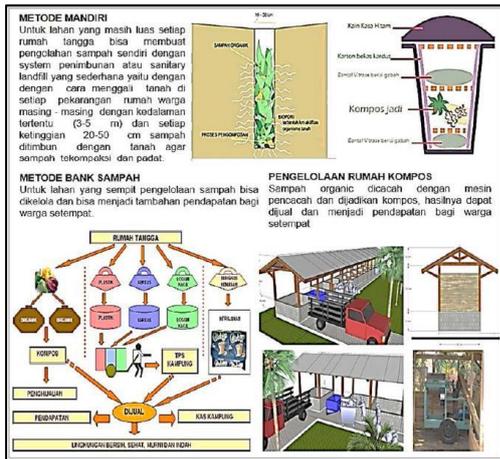
Setiap rumah di RW 02 Kelurahan Gondoriyo, terdapat tempat/bak sampah di masing – masing rumah, namun belum adanya pengelolaan seperti pengepul atau bank sampah di RW 02 tersebut, maka dari itu sampah yang telah terbangun di tempat sampah langsung diambil oleh petugas sampah yang langsung di buang ke TPS Kelurahan Gondoriyo yang berada di RW 03. Selain itu terdapat sampah di sepanjang drainase jalan lingkungan tersebut.

Gambar 4. Rencana Pengelolaan Sampah di RW 02

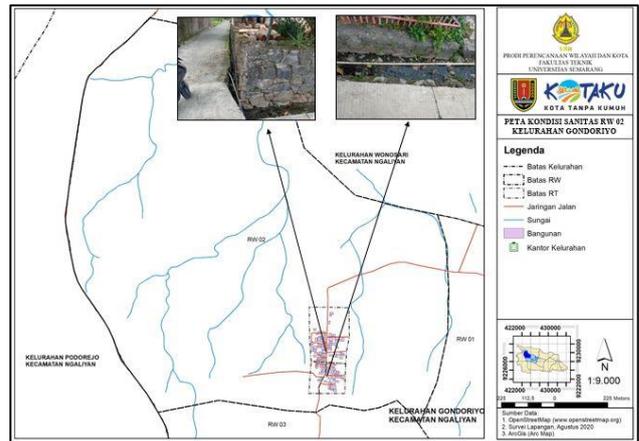
Gambar 6. Peta Kondisi Sanitasi RW 02, Kelurahan Gondoriyo

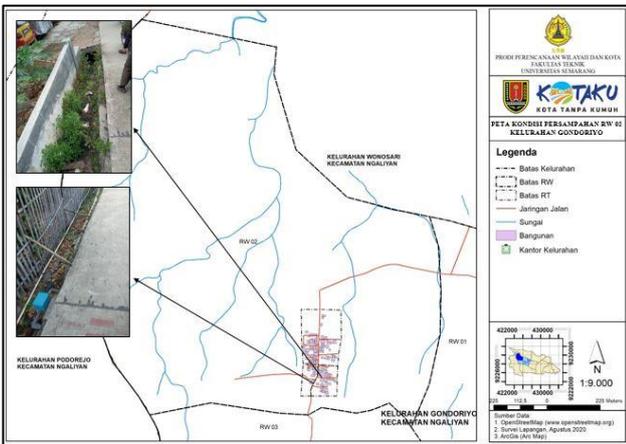
Gambar 5. Peta Kondisi Persampahan RW 02, Kelurahan Gondoriyo

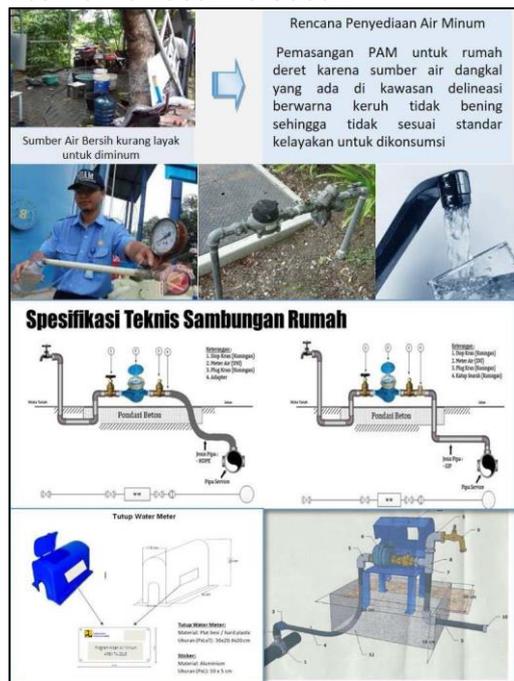
Kondisi Air Bersih yang ada di RW 02 sudah tersalurkan dengan baik yaitu adanya PAMSIMAS di setiap RW, salah satunya terdapat tower air di RW 02 yang lalu di salurkan langsung menuju rumah masing – masing di RT 01, 02, 03 RW 02. Meskipun begitu, guna mengurangi kelangkaan air bersih di RW 02 yang jauh dengan permukiman lainnya dibutuhkan penyediaan air yang bertambah di kawasan tersebut.

Gambar 7. Rencana Air Bersih di RW 02 Kelurahan Gondoriyo

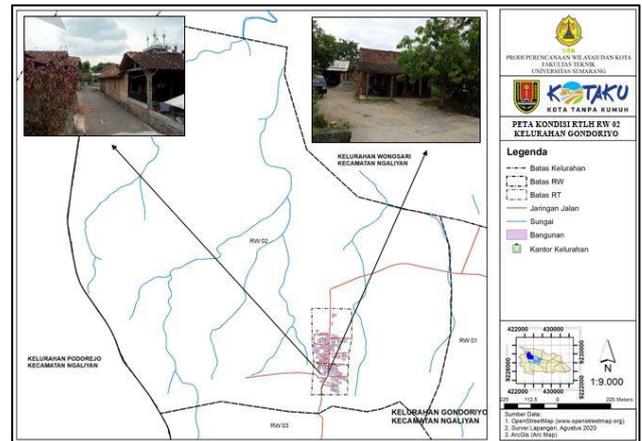
Rumah tidak layak huni di Kelurahan Gondoriyo tepatnya di RW 02 terdapat beberapa rumah yang harus untuk dibenahi, selain itu juga terdapat rumah yang belum layak huni meskipun hanya beberapa. Namun dengan ini pembangunan hunian dengan memperhatikan aturan KDB/KLB bangunan.

Berdasarkan survey yang dilakukan terdapat bangunan rumah yang tidak layak huni di RT 1,2,3 RW 002, dapat dilihat pada tabel berikut ini:

Gambar 9. Peta Kondisi Rumah Tidak Layak Huni RW 02, Kelurahan Gondoriyo

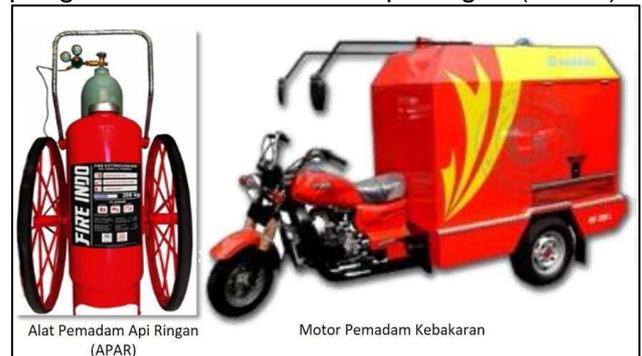
Kondisi bencana di RW 02 minim dengan adanya bencana, namun daerah kawasan yang ada di RW 02 tersebut dekat dengan hutan maupun terdapat tebing, yang menjadikan kawasan tersebut menjadi rawan oleh bencana longsor. Selain rawan dengan bencana longsor, guna mengurangi kebakaran di sekitar permukiman yang ada di RW 02, sangat dibutuhkan alat pemadam kebakaran guna pencegahan kebakaran di kawasan tersebut seperti pengadaan motor pemadam dan pengadaan Alat Pemadam Api Ringan (APAR).

Gambar 10. Pencegahan Kebakaran di RW 02 Kelurahan Gondoriyo

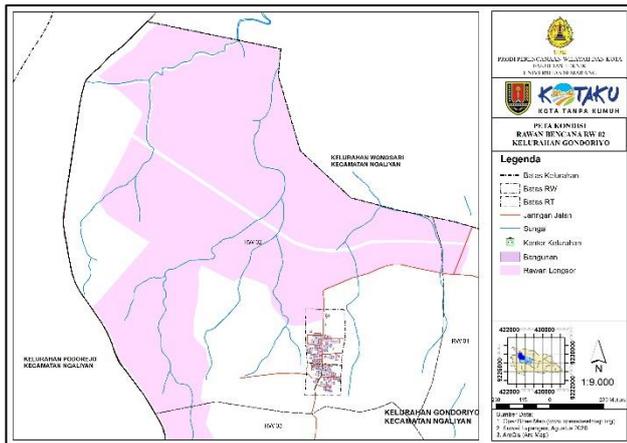
Gambar 11. Peta Kondisi Kebencanaan RW 02, Kelurahan Gondoriyo
