ANALISIS POLA AKTIVITAS PENGGUNA JALAN DI KORIDOR JALAN TLOGOSARI RAYA SEMARANG

Ratna Ayu Permatasari Arief Rahman^a, Hendrianto Sundaro^b, Adityo Fajar Vakumoro^c

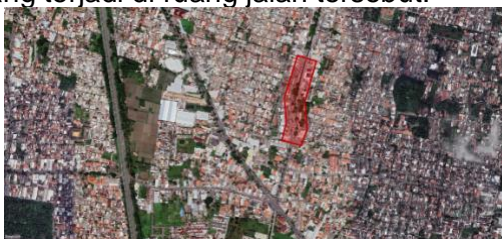
Gambar 1. Salah satu segmen koridor Jalan Tlogosari Raya Semarang yang menjadi lokasi penelitian

Dalam penelitian ini lokus mengambil salah satu segmen dari koridor jalan Tlogosari Raya Semarang. Segmen yang dipilih merupakan bagian koridor yang cukup berkembang dan terdapat banyak aktivitas yang terjadi di ruang jalan tersebut.

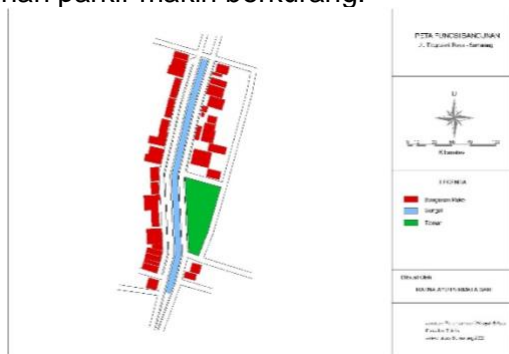
Gambar 3. Peta tata guna lahan di salah satu segmen Jalan Tlogosari Raya Semarang
Sumber: Pribadi (2022)

Dari aspek fisik ditinjau dari peruntukan lahan bangunan, pada bagian barat ruang jalan yang diteliti terdapat ruko-ruko yang menjadi magnet atau kekuatan dalam menarik konsumen, seperti toko kosmetik, pakaian, makanan, dan seluler. Jenis ruko ini sangat diminati oleh masyarakat sekitar. Sedangkan pada bagian timur sebagian besar merupakan toko makanan/restoran, ada juga perbankan dan jasa lain seperti ekspedisi dan kantor pos.

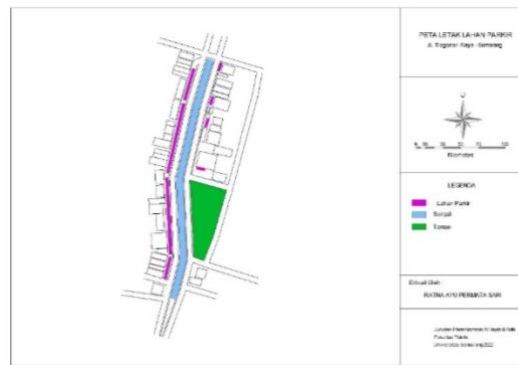
Gambar 4. Peta letak lahan parkir di salah satu segmen Jalan Tlogosari Raya Semarang
Sumber: Pribadi (2022)

Lahan parkir yang terdapat di lokasi studi bagian barat tersedia di sepanjang deretan ruko. Lebar dari lahan parkir tersebut adalah 8,5 m. Sedangkan pada bagian timur, ada ruko yang memperluas bangunannya atau lahan kosong di depan ruko dijadikan tempat berjualan pedagang kaki lima, sehingga lahan yang seharusnya menjadi lahan parkir makin berkurang.

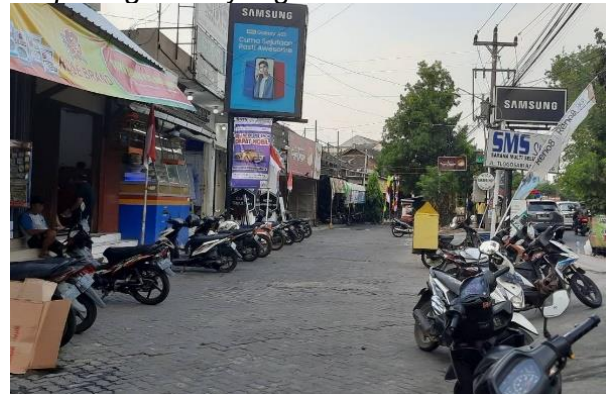
Perkerasaan lahan parkir menggunakan paving block. Keadaan fisik pada lahan parkir tidak begitu baik karena di beberapa titik di lahan parkir permukaan tanahnya mulai tidak rata dan ada paving block yang mulai rusak.

Gambar 5. Kondisi lahan parkir di bagian barat
Sumber: Pribadi (2022)

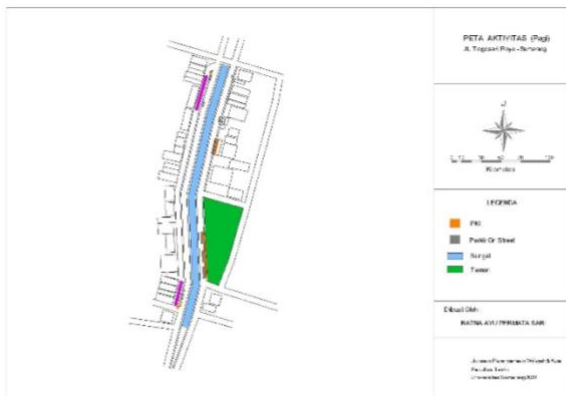
Gambar 7. Titik aktivitas yang terjadi di Jalan Tlogosari Raya Semarang pada pagi hari

Pada pagi hari jam 08.00-09.00, hanya ada di beberapa titik yang sudah terdapat aktivitas pedagang kaki lima (PKL). PKL di bagian barat berupa gerobak dorong dan gerobak sepeda, didominasi oleh penjual makanan. Sedangkan PKL dibagian timur berupa tenda dan motor, didominasi oleh penjual makanan dan penjual aksesoris/pakaian. Ruko yang terdapat di koridor masih banyak yang belum membuka dagangannya sehingga aktivitas perdagangan masih minim. Di sebelah barat dan timur koridor jalan, aktivitas parkir masih minim baik di lahan parkir ataupun di bahu jalan. Hanya terdapat di beberapa titik saja. Di lokasi studi terlihat adanya pejalan kaki yang melintas di lokasi studi. Namun, pejalan kaki tersebut lebih memilih berjalan di bahu jalan. Sedangkan untuk keadaan lalu lintas kendaraan di kedua jalur tampak lenggang dan lancar.

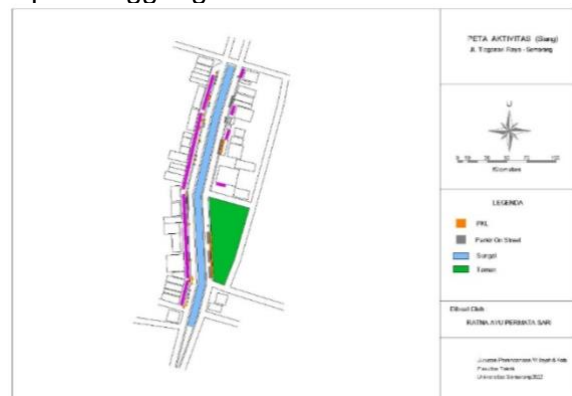
Gambar 8. Titik aktivitas yang terjadi di Jalan Tlogosari Raya Semarang pada siang hari
Sumber: Pribadi (2022)

Pada siang hari jam 13.00-15.00, jumlah aktivitas pedagang kaki lima di sebelah barat semakin bertambah dibandingkan pada pagi hari. Didominasi oleh penjual makanan. Sedangkan di bagian timur lebih bervariasi, diantaranya: penjual makanan, aksesoris, pakaian, dan servis lainnya. Ruko yang terdapat di sepanjang jalur sudah mulai banyak yang membuka dagangannya sehingga aktivitas perdagangan sudah mulai ramai. Parkir yang terjadi di lahan parkir wilayah studi semakin bertambah oleh pengunjung ruko. Tidak jarang konsumen ruko juga ikut menggunakan bahu jalan sebagai area parkir karena minimnya area parkir ruko dan atau sudah terlalu penuh oleh aktivitas pedagang kaki lima (PKL) terutama di bagian timur. Pada jam ini, banyak pelajar

membeli dagangan para pedagang kaki lima (PKL) dengan menggunakan bahu jalan sebagai area parkir. Terlihat adanya pejalan kaki yang melintas di lokasi studi. Namun, pejalan kaki tersebut lebih memilih berjalan di bahu jalan. Keadaan lalu lintas kendaraan di kedua jalur padat dan lancar.

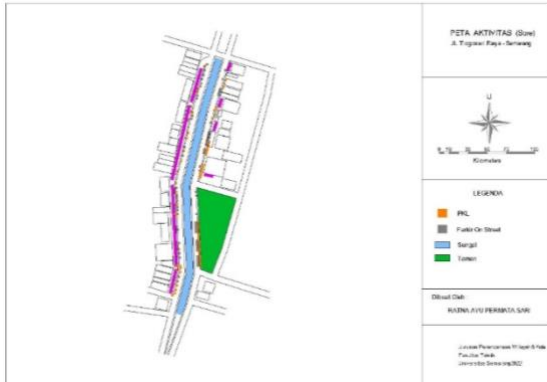
Gambar 9. Titik aktivitas yang terjadi di Jalan Tlogosari Raya Semarang pada sore hari
Sumber: Pribadi (2022)

Pada sore hari jam 16.00-17.00, jumlah aktivitas pedagang kaki lima semakin bertambah dibandingkan pada siang hari baik di bagian barat maupun di bagian timur. Bagian barat didominasi oleh penjual makanan. Sedangkan di bagian timur lebih bervariasi, diantaranya: penjual makanan, aksesoris, pakaian, dan servis lainnya. Di jalur pedestrian bagian barat, PKL menyediakan tempat bagi pengunjungnya untuk makan dengan menaruh kursi atau tikar. Aktivitas perdagangan di kawasan ruko semakin ramai. Parkir yang terjadi di lahan parkir wilayah studi padat oleh pengunjung ruko. Tidak jarang pengunjung ruko juga ikut menggunakan bahu jalan sebagai area parkir karena minimnya area parkir ruko dan atau sudah terlalu penuh oleh aktivitas pedagang kaki lima (PKL). Di lokasi studi bagian barat, ada beberapa pengendara motor yang melaju di jalur pedestrian. Keadaan lalu lintas kendaraan di kedua jalur padat dan lancar.

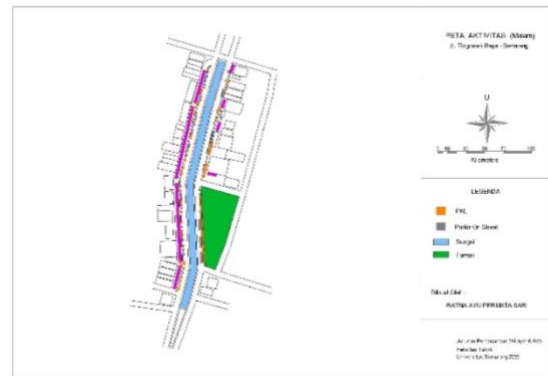
Gambar 10. Titik aktivitas yang terjadi di Jalan Tlogosari Raya Semarang pada malam hari
Sumber: Pribadi (2022)

Pada malam hari jam 19.00-20.00, di bagian barat, di sepanjang di jalur pejalan kaki dan bahu jalan dipadati oleh pedagang kaki lima. Di jalur pedestrian bagian barat, PKL menyediakan tempat bagi pengunjungnya untuk makan dengan menaruh kursi atau tikar. Aktivitas perdagangan di kawasan ruko ramai. Parkir yang terjadi di lahan parkir padat oleh pengunjung ruko. Tidak jarang pengunjung ruko juga ikut menggunakan bahu jalan sebagai area parkir karena minimnya area parkir ruko dan atau sudah terlalu penuh oleh aktivitas pedagang kaki lima (PKL). Di bagian barat, bahu jalan juga dipadati oleh parkir pengunjung PKL. Keadaan lalu lintas kendaraan di kedua jalur padat. Beberapa kali terjadi kemacetan karena padatnya kendaraan dan bahu jalan digunakan PKL dan parkir.
