## STUDI PEMELIHARAAN DAN KELAYAKAN DENGAN METODE NON - DESTRUCTIVE TEST DI GEDUNG A UNIVERSITAS SEMARANG

<sup>1,2,3</sup>Universitas Semarang, Indonesia

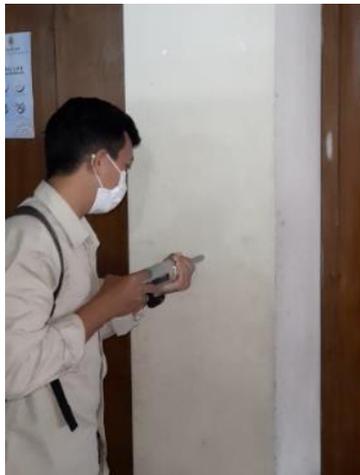
**Gambar 2.** Pengujian hammer test

Penelitian dilaksanakan di lantai 1 dan 2 Gedung A USM dengan metode Non Destructive Test (NDT) menggunakan alat hammer test. Letakkan ujung plunger yang terdapat pada ujung alat pada titik yang akan ditembak dengan memegang tegak lurus atau lurus bidang permukaan kolom yang akan ditest. Setelah itu dorong alat kedepan dengan menekan tombol yang ada di pangkal alat dengan menjaga kestabilan arah dari alat *hammer*. Maka nilai angka pantul akan didapatkan dari alat *hammer*.

Pada gambar 2 memperlihatkan pengujian menggunakan alat hammer test. Pengujian dilaksanakan sebanyak 6 titik kolom dengan masing-masing titik sebanyak 5 kali uji pantul. Hasil nilai pantul menggunakan alat hammer test disajikan dalam gambar 3.

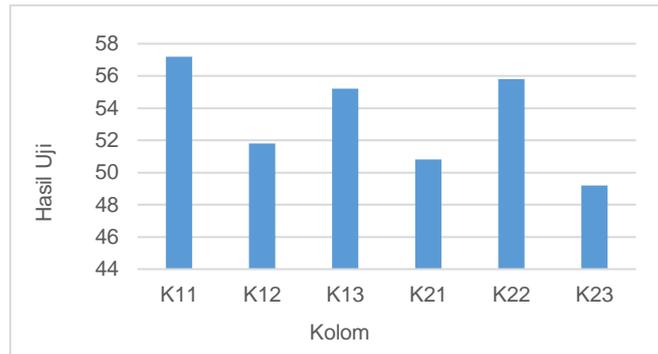
**Gambar 3.** Grafik hasil nilai pantul hammer test

Pada gambar 3 memperlihatkan bahwa nilai pantul yang didapat rentangnya tidak jauh berbeda, dengan rata-rata nilai pantul sebesar 53. Hasil nilai pantul kemudian dianalisa dari perhitungan dengan menggunakan rumus standar deviasi. Hasil perhitungan *Non-Destructive Test* lantai 1 dan 2 dapat dilihat pada tabel 1 dan 2, sebagai berikut :

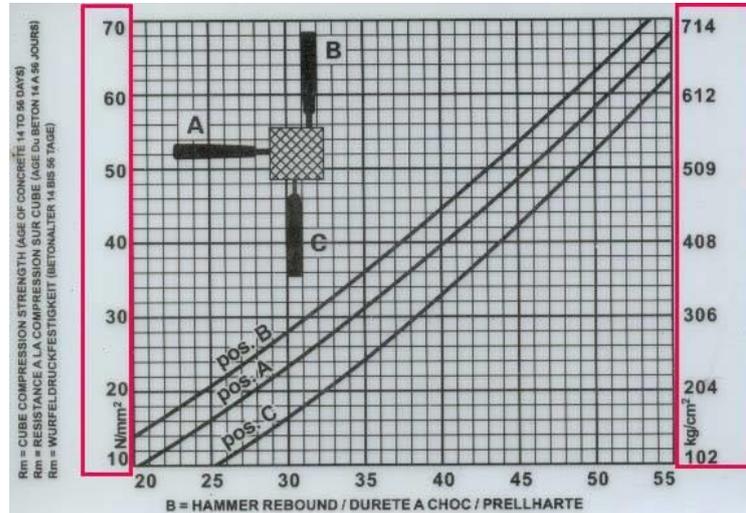
**Gambar 4.** Kurva Hubungan Empirik Nilai Hammer Test dengan Kuat Tekan

Dari gambar 4 dan hasil pengujian menggunakan hammer test didapat kekuatan mutu beton pada lantai 1 sebesar 608 kg/cm<sup>2</sup> dan pada lantai 2 sebesar 558 kg/cm<sup>2</sup>, maka bangunan Gedung A USM termasuk ke dalam kategori masih baik dan laik fungsi.

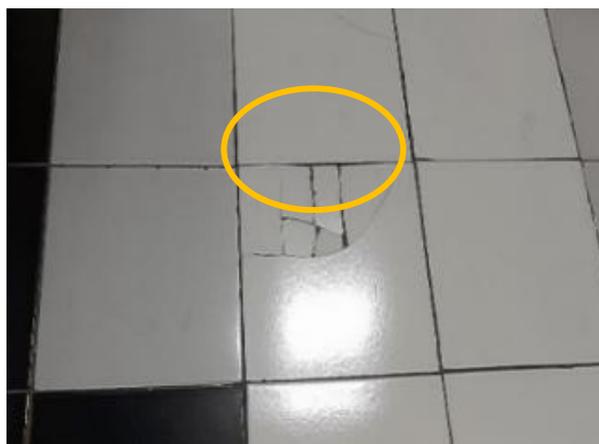
**Gambar 5.** Pengamatan fisik lantai 1 Gedung A USM

Gambar 5 memperlihatkan hasil pengamatan secara visual pada lantai 1 Gedung A USM. Dari gambar terdapat beberapa komponen yang sudah mengalami kerusakan ringan. Hasil pengamatan fisik pada lantai 1 Gedung A USM dari Tabel 4 sampai Tabel 6.

No	Kondisi Kefungsian Komponen	Gambaran Kondisi	Tindakan Pemeliharaan
1	Kesesuaian penggunaan fungsi	Sesuai	-
2	Cat dinding	Beberapa cat dinding sudah mengelupas	Perlu dilakukan perawatan dan perbaikan berkala
3	Dinding	Terdapat retakan rambut panjang di beberapa ruang	Perlu dilakukan pemeriksaan secara berkala
4	Kusen pintu dan jendela	Masih layak pakai	-
5	Lapisan langit-langit	Terdapat rembesan air	Perlu dilakukan perawatan dan perbaikan berkala
6	Lantai	Terdapat beberapa keramik lantai yang pecah	Perlu dilakukan perawatan dan perbaikan berkala

No	Kondisi Kefungsian Komponen	Gambaran Kondisi	Tindakan Pemeliharaan
1	Kolom struktur	sesuai	-
2	Balok Struktur	Tidak terlihat (tertutup langit-langit)	-
3	Joint kolom-balok	Tidak terlihat (tertutup langit-langit)	-
4	Tangga	Masih baik	-
5	Atap	Masih baik, tetapi beberapa terlihat ada yang sudah lapuk	Perlu dilakukam perawatan/pemeliharaan berkala

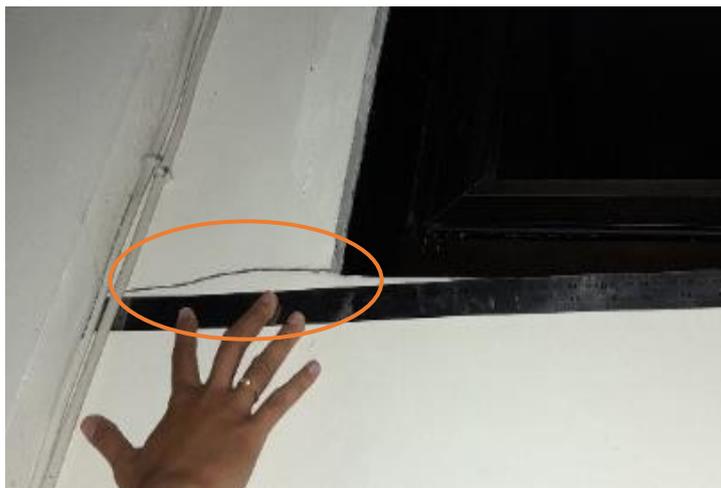
**Gambar 6.** Pengamatan Fisik Lantai 2 Gedung A USM

Pada Gambar 6. memperlihatkan hasil pengamatan secara visual pada lantai 2 Gedung A USM. Dari gambar terdapat beberapa komponen yang sudah mengalami kerusakan ringan pada dinding berupa retak rambut. Hasil pengamatan fisik pada lantai 2 Gedung A USM dari Tabel 7 sampai dengan Tabel 9.

No	Kondisi Kefungsian Komponen	Gambaran Kondisi	Tindakan Pemeliharaan
1	Kesesuaian penggunaan fungsi	sesuai	-
2	Cat dinding	baik	-
3	Dinding	Partisi masih layak, Ada beberapa ruangan terdapat retak rambut	Perlu dilakukan perawatan dan perbaikan berkala
4	Kusen pintu dan jendela	Masih layak pakai	-
5	Lapisan langit-langit	baik	-
6	Lantai	Sebagian besar keramik ratak	Perlu dilakukan perawatan dan perbaikan berkala

Berdasarkan hasil analisa dan pembahasan maka kelayakan bangunan Gedung A Universitas Semarang masih dalam kategori baik dan laik fungsi. Dan hasil pengamatan fisik Gedung A Universitas Semarang dari aspek struktur dan arsitektur mengalami kerusakan ringan, sedangkan aspek utilitas masih dalam laik fungsi. Sehingga tindakan pemeliharaan yang dilakukan yaitu berupa pemeriksaan dan perawatan secara berkala. Pemeriksaan dan perawatan secara berkala dapat dilakukan dengan cara melakukan uji NDT dengan menggunakan hammer test atau UPV test dan uji DT dengan cara core drill dikarenakan bangunan sudah lebih dari 20 tahun. Untuk perawatannya dengan cara mengecat ulang cat dinding yg sudah mengelupas, dan memperbaiki retak rambut pada dinding.

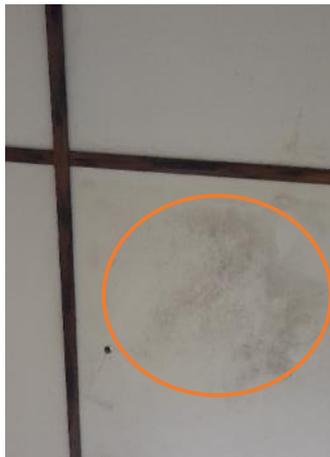
**Gambar 7.** Pengamatan Fisik Lantai 3 Gedung A USM

Gambar 7 memperlihatkan hasil pengamatan secara visual pada lantai 3 Gedung A USM. Dari gambar terdapat beberapa komponen yang sudah mengalami kerusakan ringan pada dinding berupa retak rambut. Hasil pengamatan fisik pada lantai 3 Gedung A USM dari Tabel 10 sampai dengan Tabel 12.

No	Kondisi Kefungsian Komponen	Gambaran Kondisi	Tindakan Pemeliharaan
1	Kesesuaian penggunaan fungsi	Sudah sesuai	Perlu dilakukan pemeriksaan secara berkala
2	Cat dinding	Masih baik	Perlu dilakukan pemeriksaan secara berkala
3	Dinding	Beberapa dinding di dalam ruangan terdapat retak	Perlu dilakukan perawatan dan perbaikan berkala
4	Kusen pintu dan jendela	Masih layak pakai	Perlu dilakukan pemeriksaan secara berkala
5	Lapisan langit-langit	Baik	Perlu dilakukan pemeriksaan secara berkala
6	Lantai	Baik	Perlu dilakukan pemeriksaan secara berkala

No	Kondisi Kefungsian Komponen	Gambaran Kondisi	Tindakan Pemeliharaan
1	Kolom struktur	Masih sesuai	Perlu dilakukan pemeriksaan secara berkala
2	Balok Struktur	Tidak terlihat (tertutup langi-langit)	Perlu dilakukan pemeriksaan secara berkala
3	Joint kolom-balok	Tidak terlihat (tertutup langi-langit)	Perlu dilakukan pemeriksaan secara berkala
4	Tangga	Masih baik	-
5	Atap	Ada beberapa yang sudah lapuk	Perlu dilakukam perawatan/pemeliharaan berkala
