Kajian Teknis Kerusakan Jembatan Dondang Kalimantan Timur

Jembatan Dondang merupakan jembatan yang melintas di atas Sungai Dondang yang masuk dalam wilayah Kabupaten Kutai Kartanegara. Jembatan ini mengalami kerusakan akibat tertabrak oleh kapal tongkang batu bara yang menyebabkan salah satu pilarnya mengalami kerusakan. Perbaikan dilakukan setelah perhitungan kekuatan struktur secara menyeluruh termasuk analisa kerusakan pada pondasi. Dari hasil perhitungan tersebut disimpulkan bahwa struktur masih dalam kondisi aman, terlihat dari pengujian dinamik struktur antar bentang untuk mengetahui lendutan yang terjadi dengan hasil berupa respon dinamik, dari hasil tersebut diketahui bahwa lendutan masih dalam kondisi yang aman. sedangkan pondasi perlu dilakukan penambahan tiang untuk mengganti tiang yang mengalami kerusakan.

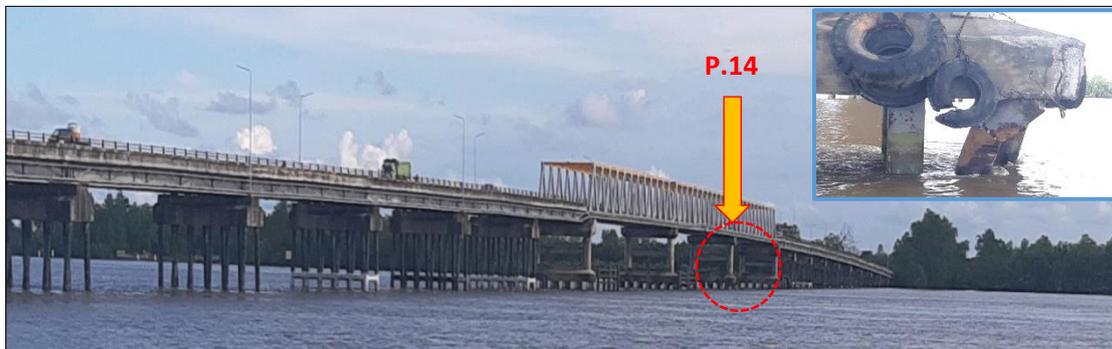
1. 2 titik Tiang Pancang Baja pada P.14 sisi hulu bengkok dan terlepas dari pile cap;
2. Pile Cap P.14 mengalami retak pada ujungnya sampai besi tulangan terlihat;
3. Landasan/perletakan mengalami perubahan/pergeseran;
4. Terjadi retakan expansion joint P.14, P.15 dan P.16 dengan kondisi terparah pada P.15 yaitu keretakan selebar 3 cm pada sisi hilir;
5. Expansion joint P.15 pada sisi hulu mengalami penyempitan, pada sisi hilir terjadi pelebaran, sedangkan pada P.14 dan P.16 pada sisi hulu mengalami pelebaran, sisi hilir terjadi penyempitan;
6. Perubahan geometrik jembatan.

Gambar 2. Pondasi Mengalami Kerusakan

4. Dari hasil Analisa perhitungan maka perlu dilakukan:
 - a. Penambahan tiang masing-masing satu baris disisi hulu dan hilir jembatan pada Pier 14;
 - b. Akibat poin a maka pilecap di Pier 14 diperpanjang sesuai kebutuhan dilapangan;

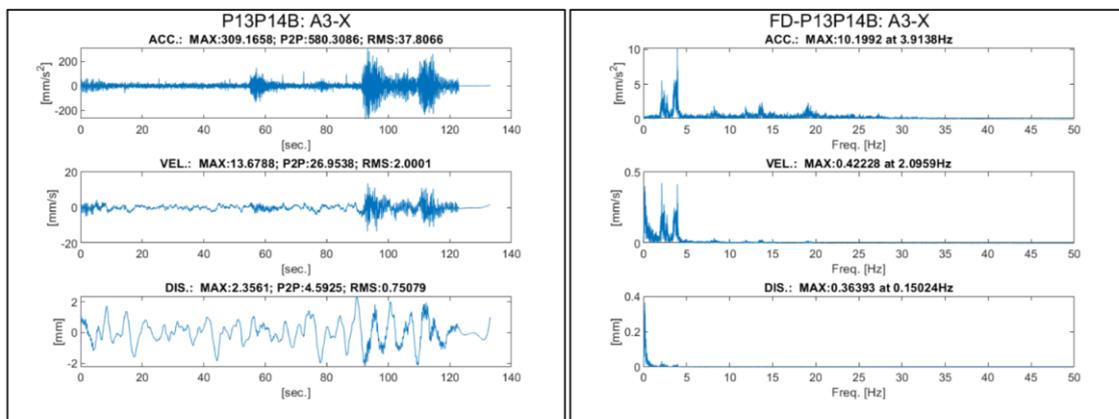
Pengujian dinamik telah dilakukan untuk semua bentang jembatan, pengujian ini dimaksudkan untuk mengetahui perilaku dinamik struktur jembatan (Indarto et al., 2017). Pengujian dinamik dilakukan untuk Bentang P13-P14, Bentang P14-P15, dan Bentang P15-P16. Dalam setiap pengujian digunakan masing-masing 6 buah accelerometer yang dipasang dengan konfigurasi sebagai berikut. Berdasarkan hasil post-processing raw data pengukuran diperoleh hasil berupa respon dinamik struktur dalam time-domain dan frequency-domain berupa percepatan struktur, kecepatan struktur, dan juga peralihan struktur pada lokasi penempatan sensor yang dapat dilihat contohnya pada Gambar 3 hingga Gambar 5.

Gambar 3. Tipikal Pengukuran Accelerometer Bentang P13-P14 Dalam Time-domain (Kiri) dan Frequency-domain (Kanan)

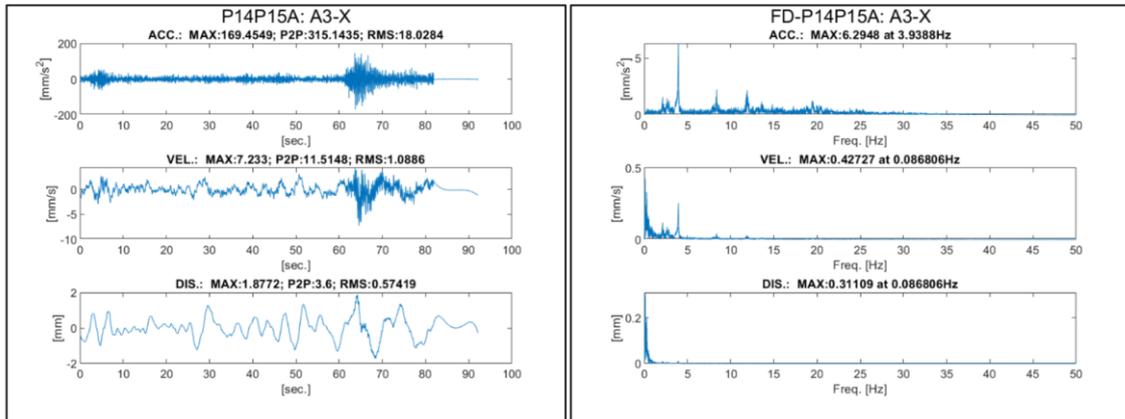
Gambar 4. Tipikal Pengukuran Accelerometer Bentang P14-P15 Dalam Time-domain (Kiri) dan Frequency-domain (Kanan)

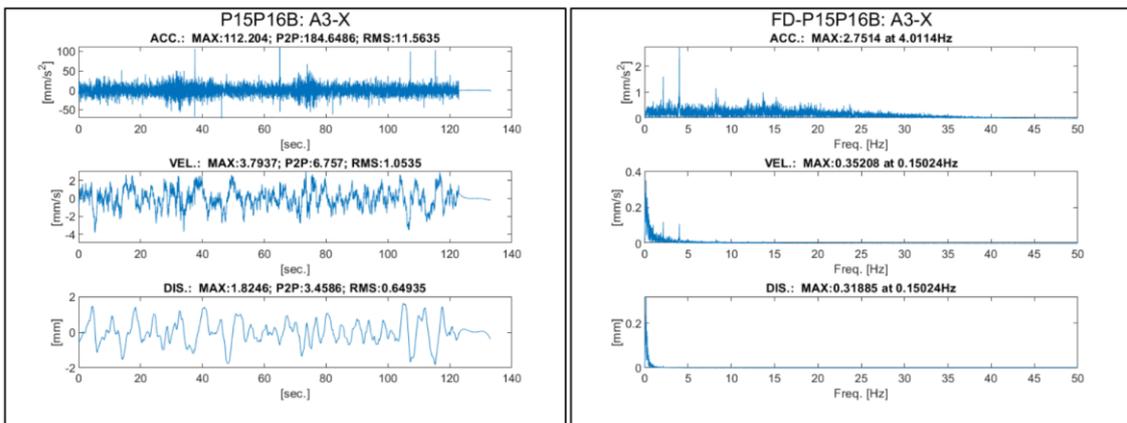
Gambar 5. Tipikal Pengukuran Accelerometer Bentang P15-P16 Dalam Time-domain (Kiri) dan Frequency-domain (Kanan)

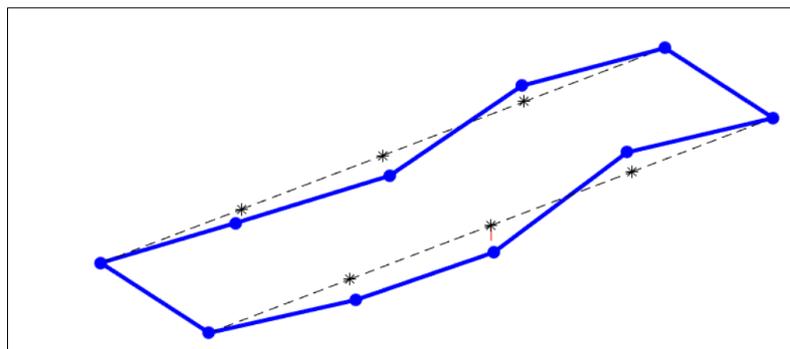
Gambar 6. Mode Shape Bentang P13-P14

Mode struktur jembatan yang diperoleh merupakan mode translasi vertikal dengan nilai frekuensi alami bentang P13-P14, P14-P15, dan P15-P16 yang diperoleh dari pengujian dinamik berturut-turut adalah 1.929 Hz, 2.028 Hz, dan 2.018 Hz atau masuk dalam kategori frekuensi normal (Akbar et al., 2020)

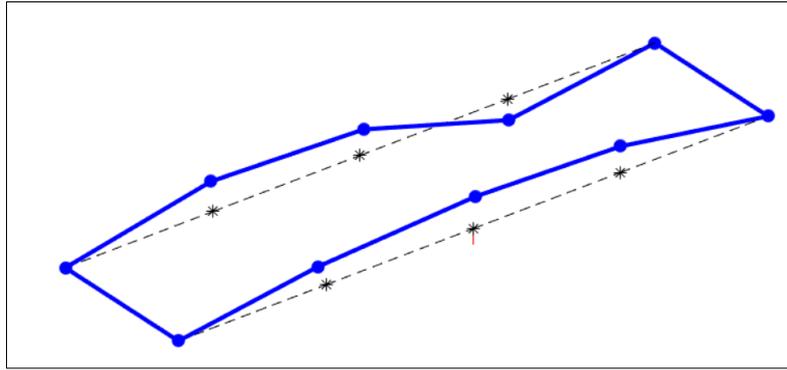
Gambar 7. Mode Shape Bentang P14-P15

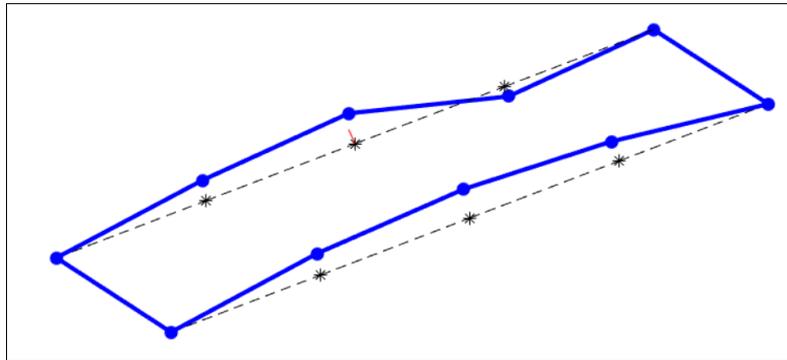
Gambar 8. Mode Shape Bentang P15-P16

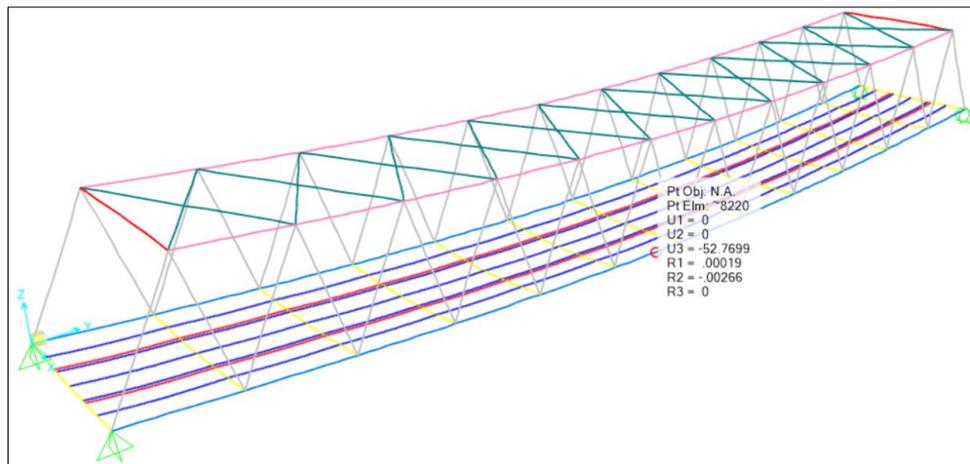
Lendutan pada struktur selanjutnya diperiksa terhadap batasan izin untuk menghindari lendutan yang berlebihan. Lendutan yang diperiksa adalah lendutan seketika akibat beban hidup yaitu BTR, BGT, dan TP. Batasan lendutan yang diatur dalam SNI 1725, 2016 adalah $L/1000 = 60000/1000 = 60$ mm. Gambar 4-17 menunjukkan lendutan yang terjadi pada elemen struktur pada Jembatan Dondang. Lendutan maksimum yang terjadi pada struktur sebesar 52.77 mm < 60 mm.

Gambar 9. Lendutan yang terjadi

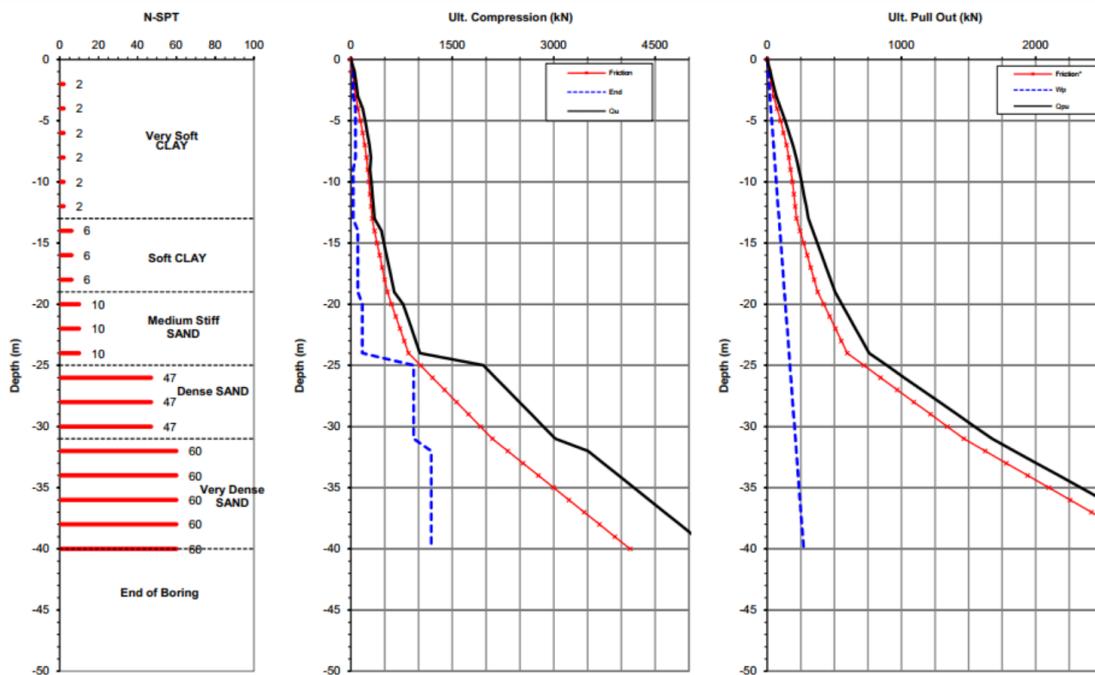
Selanjutnya dari hasil penyelidikan tanah dihitung kapasitas tiang berdasarkan data-data tanah yang ada dengan menggunakan Metode cara umum untuk mendapatkan kapasitas ultimit tiang (Q_u) dari komponen tahanan ujung (Q_p) dan tahanan friksi (Q_s). Kapasitas ijin tiang diperoleh dengan membagi kapasitas ultimate dengan SF sebesar 2,5.

Gambar 10. Grafik daya dukung tiang tunggal

Dari hasil perhitungan pondasi exiting diketahui bahwa kemampuan tiang tidak dapat menahan beban yang terjadi dilihat dari daya dukung axial dan lateral tiang, dari hasil Analisa tersebut maka perlu dilakukan penambahan tiang agar beban lateral dan daya dukung axial tiang dapat terpenuhi sebagaimana dalam penelitian (Situmorang & Pratikso, 2019).

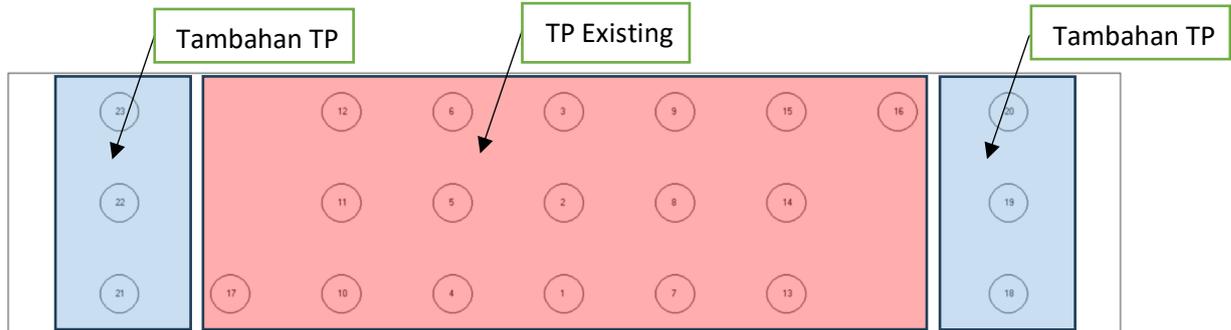
Dari hasil perhitungan maka perlu dilakukan penambahan tiang pondasi seperti di bawah ini untuk menambah daya dukung tiang secara kelompok.

Gambar 11. Penambahan Tiang
