Pemeriksaan Struktur Eksisting Gedung Satuan Polisi Pamong Praja Provinsi Jawa Tengah

Tabel 1. Hasil Pemeriksaan Struktur Secara Visual

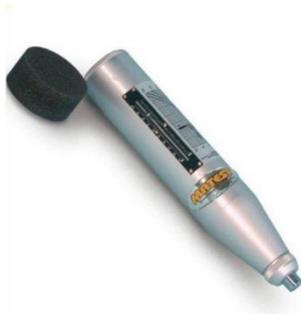
Gambar 2. Alat *Hammer Test*

Metoda pengujian ini dilakukan dengan memberikan beban impact (tumbukan) pada permukaan beton dengan menggunakan suatu massa yang diaktifkan dengan memberikan energi yang besarnya tertentu. Jarak pantulan yang timbul dari massa tersebut pada saat terjadi tumbukan dengan permukaan beton benda uji dapat memberi indikasi kekerasan dan juga, juga setelah kalibrasi, dapat memberikan indikasi nilai kuat tekan beton benda uji. Permukaan beton yang kering akan menghasilkan nilai pantul yang lebih tinggi dari pada permukaan beton basah atau basah, menurut SNI ASTM C 805 - 2012, karena karbonasi pada permukaan beton juga dapat mempercepat laju pantul. SNI 03 4430 1997 menjelaskan untuk mengevaluasi kelayakan konstruksi, objek yang dipukul dengan beton harus sejajar.

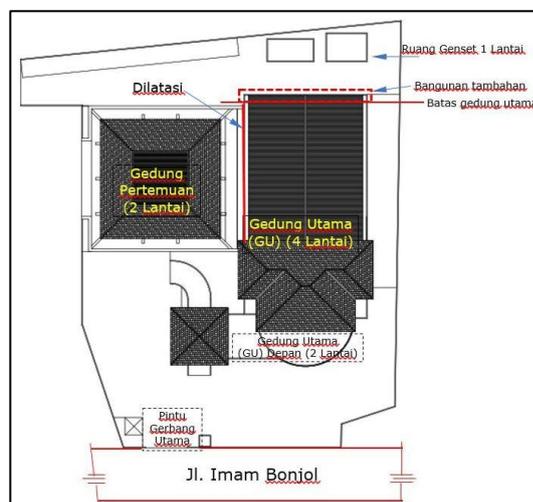
Gambar 4. Denah Situasi Bangunan

Gedung Utama terdiri dari 4 lantai, dimana pada bagian depan (setengah lingkaran) mempunyai 2 lantai. Gedung Utama terhubung langsung dengan Gedung Pertemuan (2 lantai) yang dilatasi dari mulai struktur bawah hingga struktur atap seperti diperlihatkan pada gambar 4. Berdasarkan hasil pengamatan terhadap sistem struktur, elemen penyusun bangunan terdiri dari kolom, balok dan pelat lantai yang diidentifikasi sebagai sistem rangka (portal) beton bertulang pemikul momen.

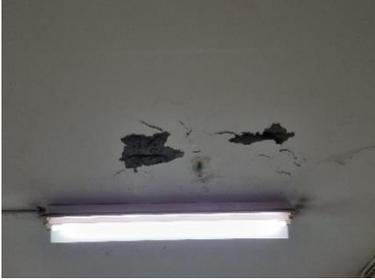
Pengamatan terhadap kondisi pelat lantai 2 terdapat pengelupasan selimut beton. Kondisi demikian dapat mengurangi masa layan struktur.
2

Hasil pengamatan kondisi struktur, terdapat beberapa kerusakan yang terjadi pada elemen struktur. Elemen struktur yang mengalami kerusakan umumnya disebabkan faktor usia bangunan yang terjadi pada pelat lantai seperti pengelupasan selimut beton (No.1), dan pelapukan (no.4), kerusakan yang terjadi masih tergolong kerusakan sedang. Lebih lanjut pada pengamatan kondisi rangka kuda – kuda baja (no.3) sebagian besar mengalami korosi akibat pengaruh cuaca dan minim lapisan anti karat pada baja.

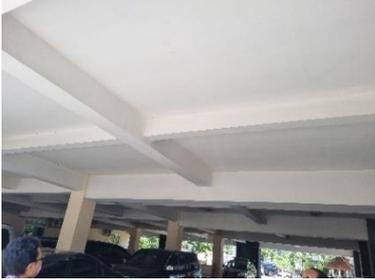
Pengamatan sistem struktur portal beton bertulang, susunan kolom balok pelat lantai sudah sesuai kaedah rangka pemikul momen untuk bangunan tahan gempa.
3

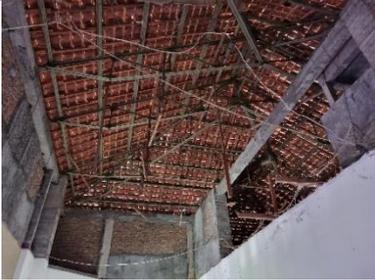
Pengamatan pada Kuda-kuda baja dan gording sebagian besar mulai berkarat, sehingga harus segera di coating.
4

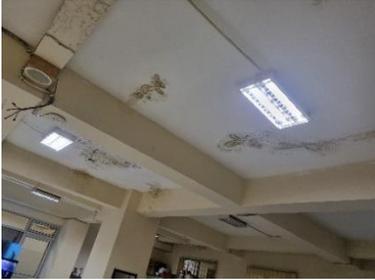
Pelat lantai pada area lain sekitar bangunan gedung banyak yang mengalami pengeroposan / pelapukan yang diidentifikasi adanya kebocoran air pada pipa.

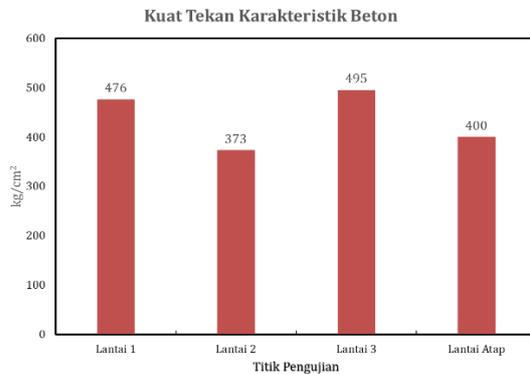
Gambar 5. Grafik Kuat Tekan Beton Karakteristik Balok Struktur

Hasil kuat tekan karakteristik beton pada balok struktur terendah sebesar 373 kg/cm² pada lantai 2 dan tertinggi sebesar 495 kg/cm² pada lantai 3. Lebih lanjut kuat tekan beton pada kolom struktur terendah sebesar 271 kg/cm² dan tertinggi 432 kg/cm². Sesuai persyaratan beton tahan gempa SNI 2847 2019 hasil kuat tekan beton kolom dan balok struktur diatas 250 kg/cm² sehingga masih memenuhi syarat material.
